**INFORME DE VISITA FISCAL  
ESTADO DE LA INFRAESTRUCTURA  
EDIFICIO PALACIO DE SAN FRANCISCO**

**GOBERNACIÓN DEL VALLE DEL CAUCA  
2012-2015**

**CDVC- DTIF No. 01  
Febrero de 2017**

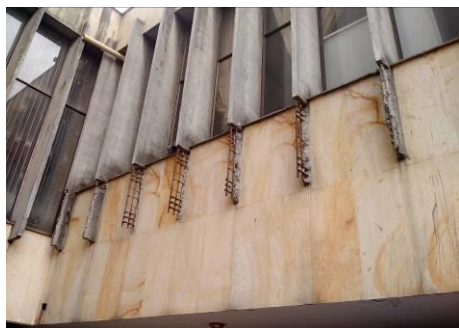
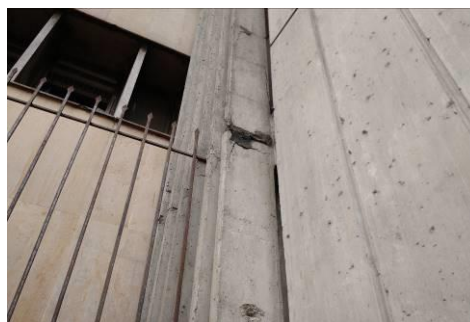
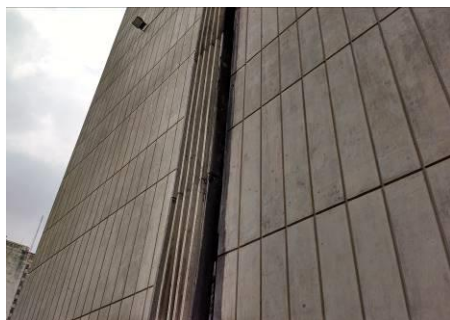
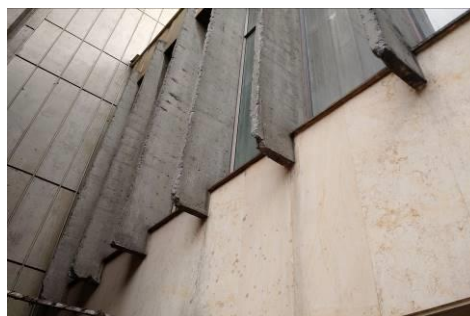
Se identificaron paredes, pisos en casetones y aditamentos como quiebrasoles y alfajías en concreto que muestran el deterioro por desgaste y desprendimiento, constituyéndose en un riesgo para los transeúntes; hay agrietamiento y desprendimiento del concreto por desgaste.

La fachada y la piedra ubicada en el punto fijo del edificio muestra un deterioro al no ser intervenido con el respectivo mantenimiento, los paneles prefabricados en concreto evidencia la decadencia de los materiales, también se identificó que los separadores y quiebrasoles presentan deterioro del cemento en la parte externa donde se encuentra funcionando actualmente la oficina de pasaportes que constituyen un peligro para la comunidad que se acerca a esta oficina a realizar sus trámites, al igual que los transeúntes.

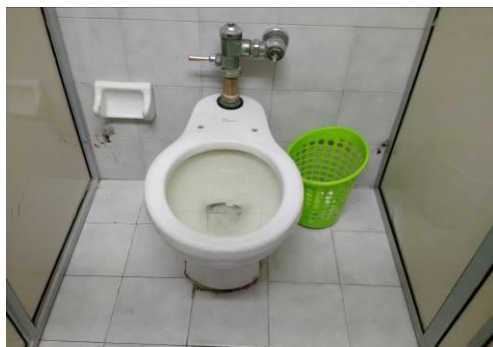
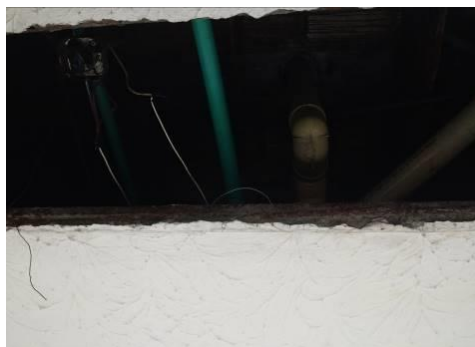
Tuberías sanitarias obstruidas, fugas de agua a través de ductos que combinan con las redes eléctricas en los baños.

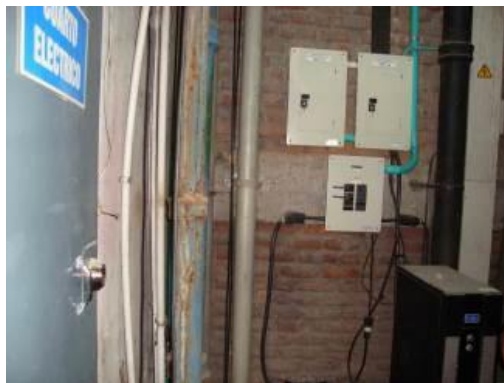
Tubería en deterioro hidrosanitaria pasando por estos espacios cableados eléctricamente

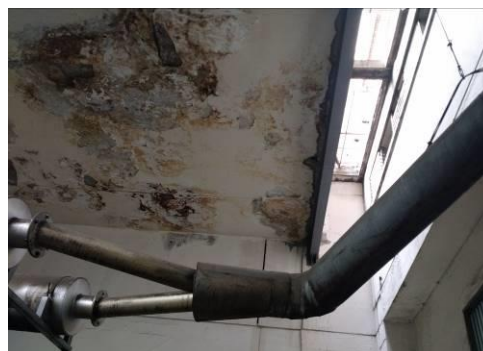
Deterioro de los cielos rasos por rompimiento de tuberías ubicación sótano

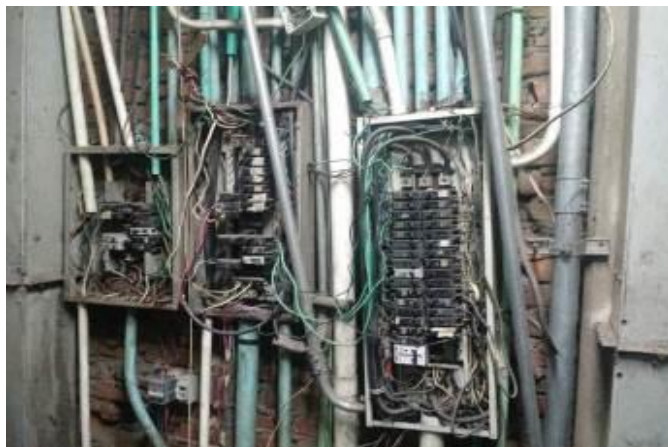
Se observa que no cumple con alguna norma, regulación o señalización que indique cuales son los circuitos y su correspondencia.

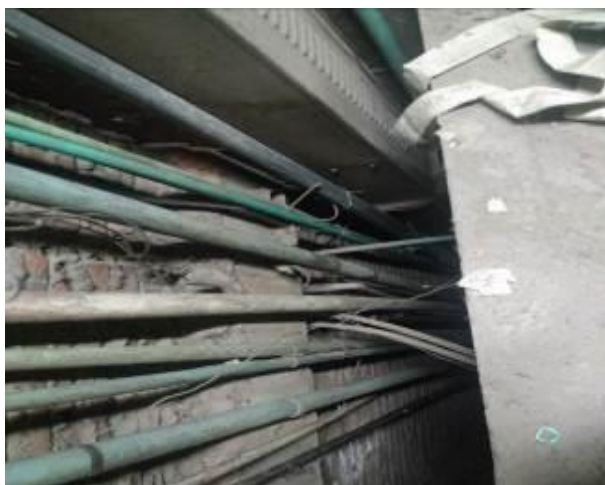
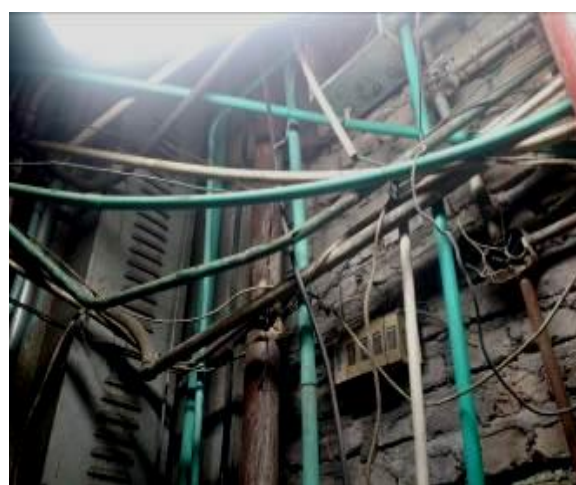
Se observa en los buitrões tuberías que contienen conexiones sin normas y sin uso

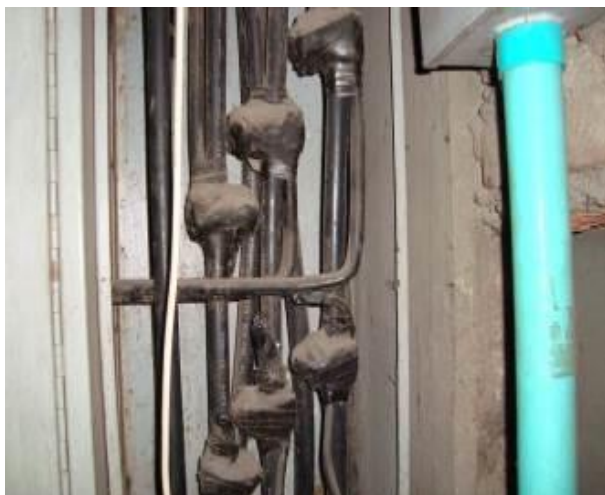
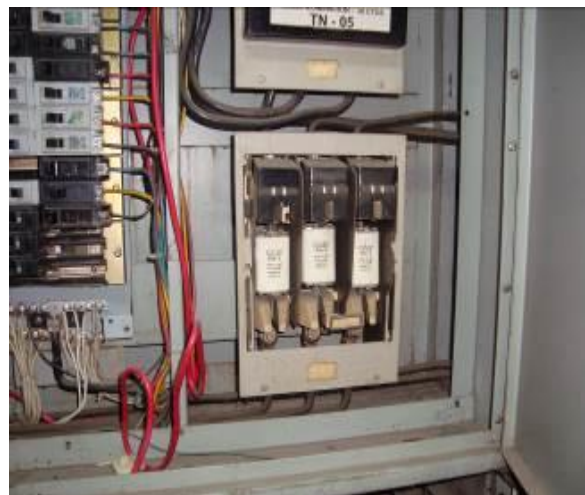
Cable de media tensión expuesto y cuchillas NH sin tapa, cableado no organizado

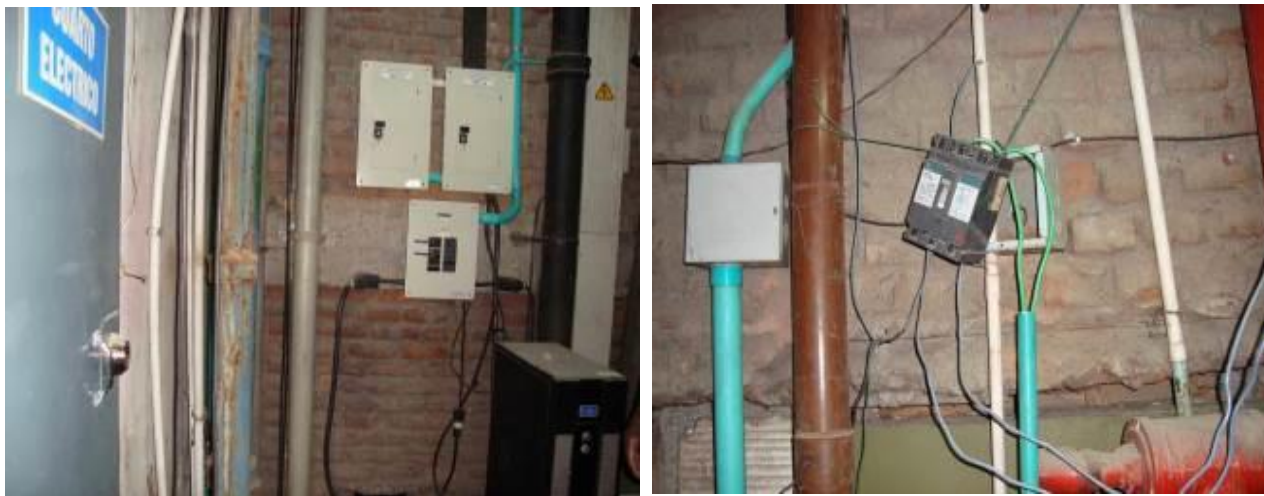
Tubería en deterioro hidrosanitaria pasando por estos espacios cableados eléctricos

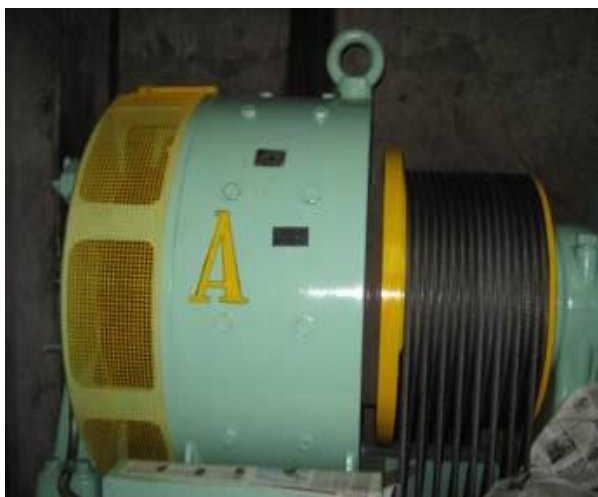
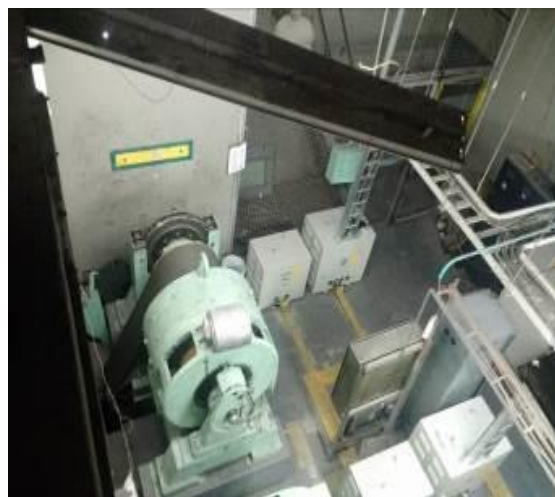
Motores A y C se repararon, estos volvieron a sufrir daños irreparables en sus tarjetas electrónicas y parte eléctrica.

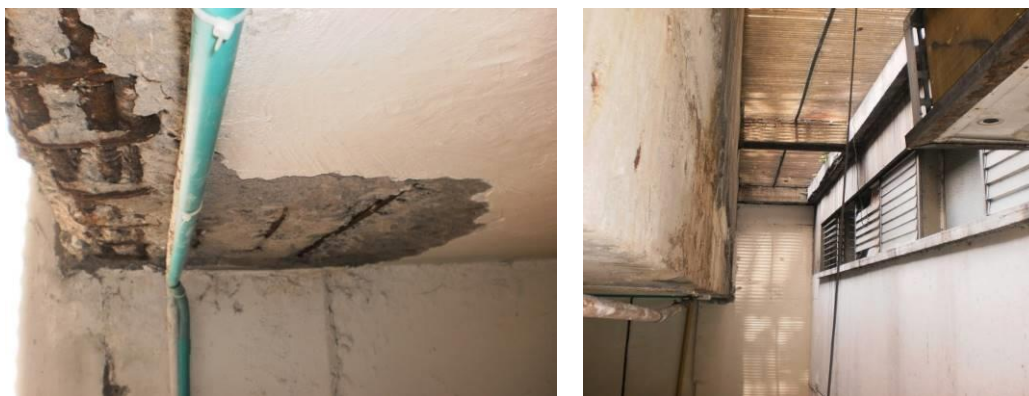
Losa con filtración por agua y colocación de perfil en H por fractura evidenciado en el sótano

Concreto deteriorado por consistencia del material parte externa

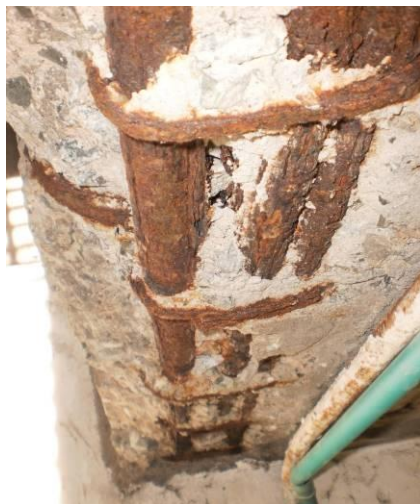
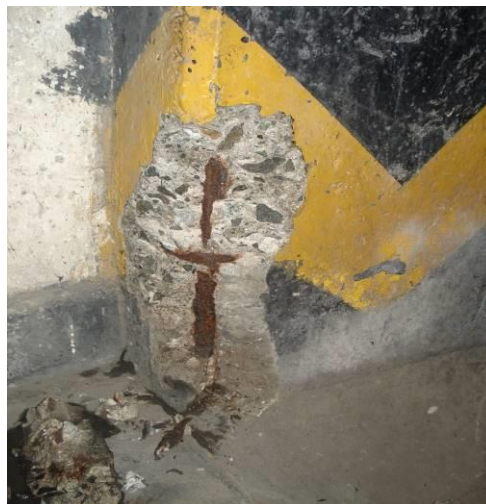
De otra parte las columnas y vigas actualmente están siendo afectadas en su resistencia debido a la carbonatación<sup>6</sup> que sufre el refuerzo en su interior, lo cual implica pérdida en la resistencia inicial.

Carbonatación y oxidación en columnas  
Debilitamiento de la estructura de hierro en vigas y humedad en paredes
