Santiago de Cali, 08 de mayo de 2017

CACCI 3152

ASUNTO: Informe Final Respuesta a Denuncia Ciudadana CACCI 1978QC-17-2016

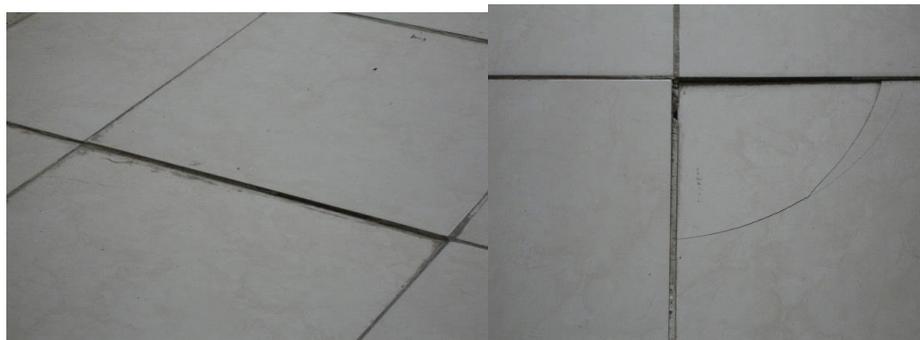
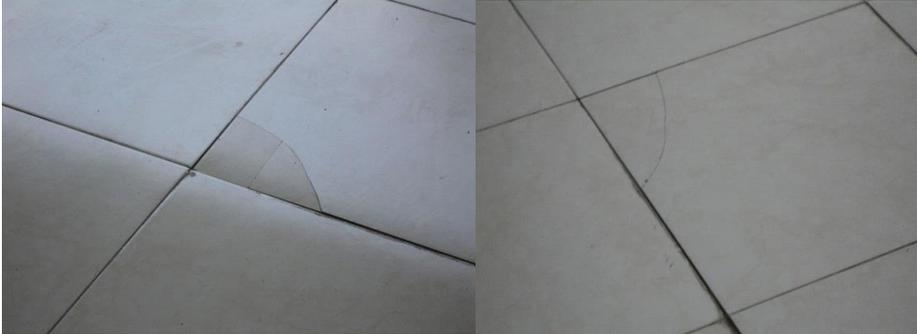
En relación con la actividad pisos en cerámica se observa que el proceso constructivo no fue el más adecuado toda vez que se presentan levantamiento y rotura de fichas y algunos desniveles en algunas áreas.

Lo anterior denota una mala gerencia constructiva por parte del contratista y un deficiente seguimiento y control en la ejecución del contrato por parte del interventor, lo que conlleva a un posible deterioro de la edificación si no se realizan los correctivos a corto plazo, además que la administración deberá realizar las acciones correspondientes de hacer efectiva las pólizas de cumplimiento y calidad de las obras.

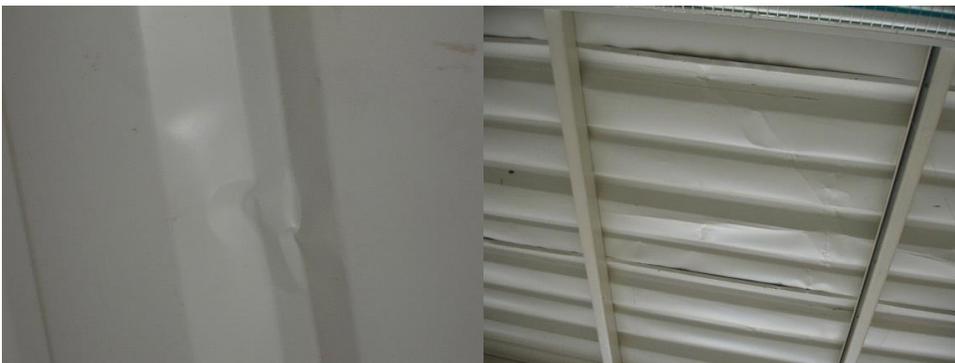
Tejas de cubierta, algunas de ellas se encuentran desmejoradas y hundidas, situación que hace que en temporada de lluvias las aguas penetren al interior de la edificación causando problemas de humedad, se deben realizar los correctivos y cambios necesarios con el fin que la cubierta quede trabajando eficientemente.

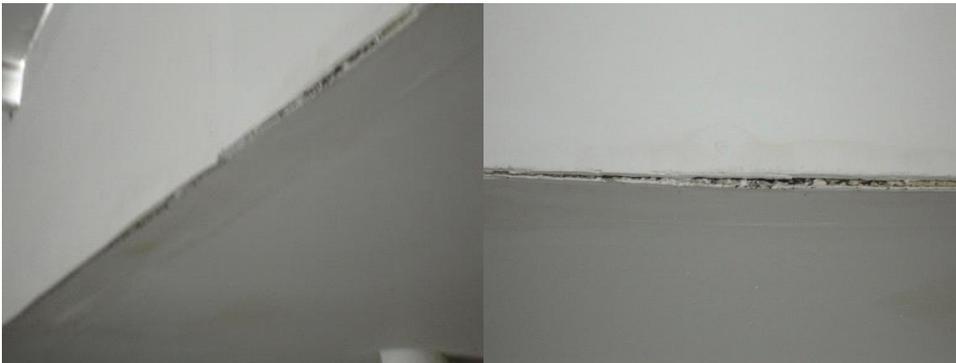
El deterioro de la pintura por causa de aplicación en película delgada y de calidad deficiente.

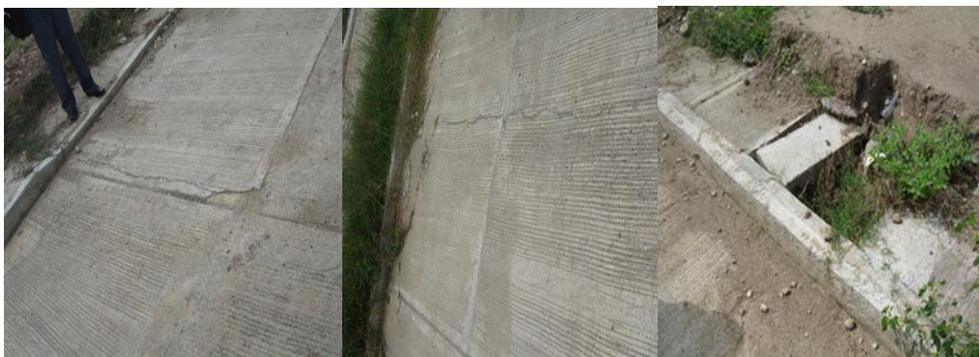
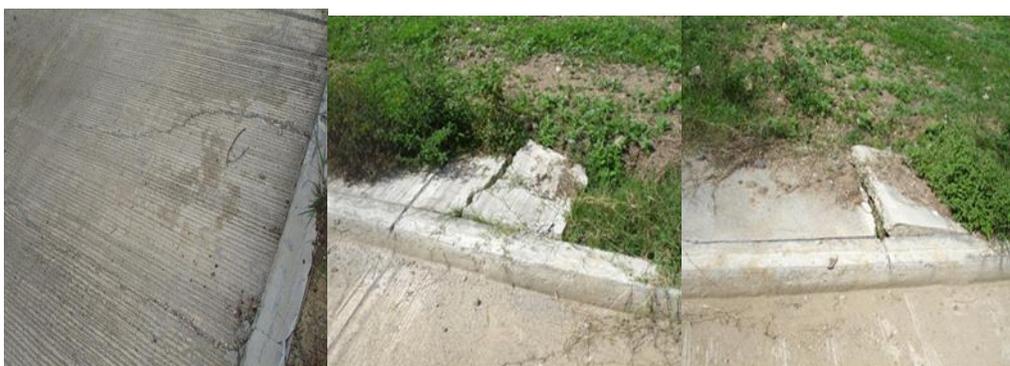
Así mismo se evidencia que algunas losas de pavimento y andenes presenta fisuras causadas probablemente por deficiencias en la compactación de la estructura y/o resistencia del concreto, situación que es pertinente corregir a la mayor brevedad posible.

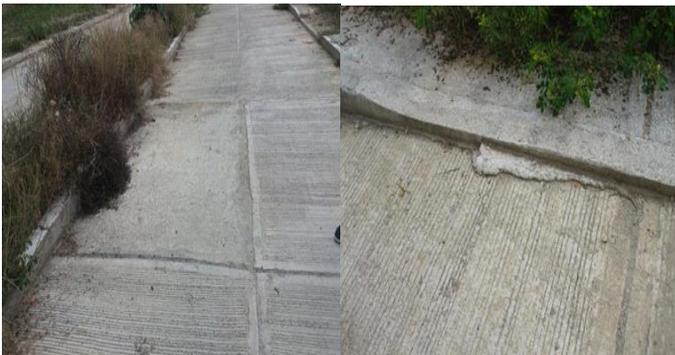
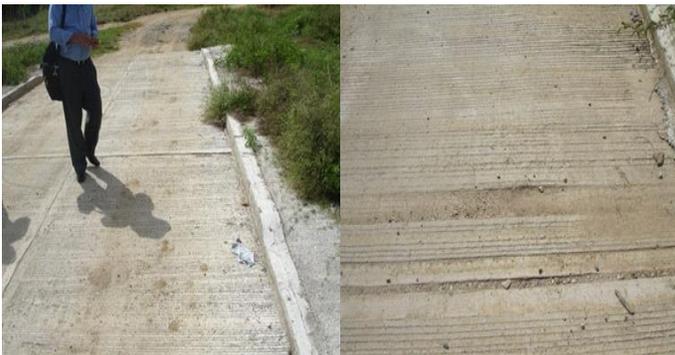
El acabado de la superficie se presenta irregular (muy áspero y con rayas muy profundas en toda la superficie).

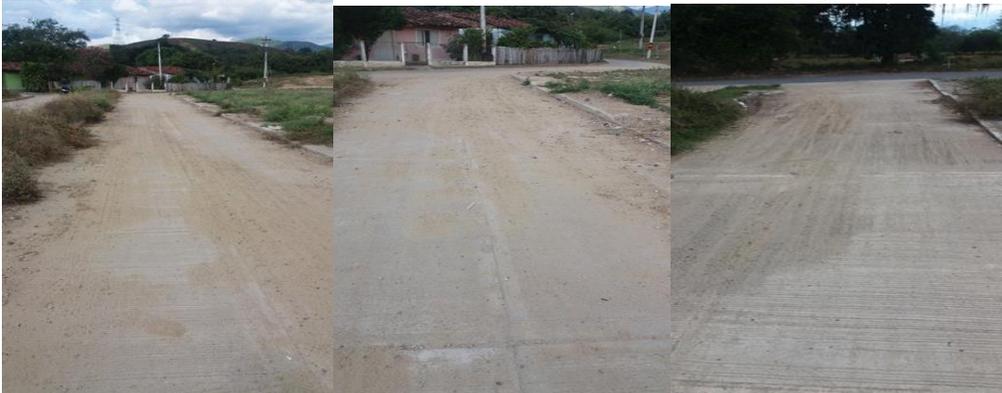
A todo lo largo de las calles pavimentadas se presentan ondulaciones donde además de afectar el tráfico vehicular, se acumula la arena, el barro, y el agua cuando llueve.

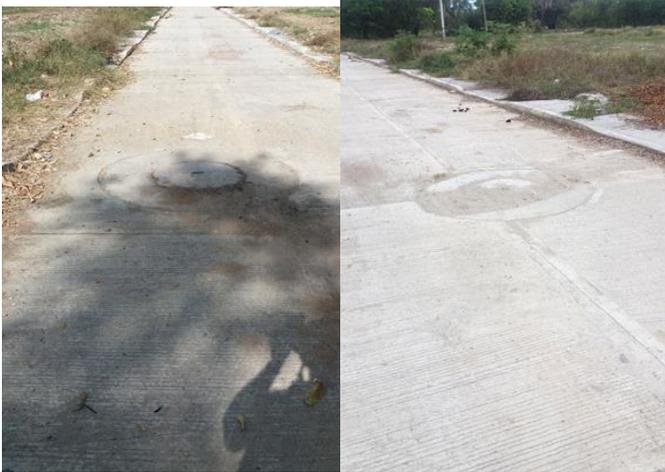
las tapas de las cámaras de alcantarillado sobresalen hasta cinco centímetros de la superficie de la calle en algunos casos y en otros están por debajo del nivel.
