ASUNTO: Respuesta de fondo e Informe Final de la Denuncia Ciudadana **DC-81-2023 SADE 2023002779** del 7 de noviembre de 2023.

**INFORME FINAL VISITA FISCAL
DENUNCIA CIUDADANA DC-81-2023**

**MUNICIPIO DE JAMUNDI
VALLE DEL CAUCA**

**CONTRALORÍA DEPARTAMENTAL DEL VALLE
Santiago de Cali, abril de 2024**

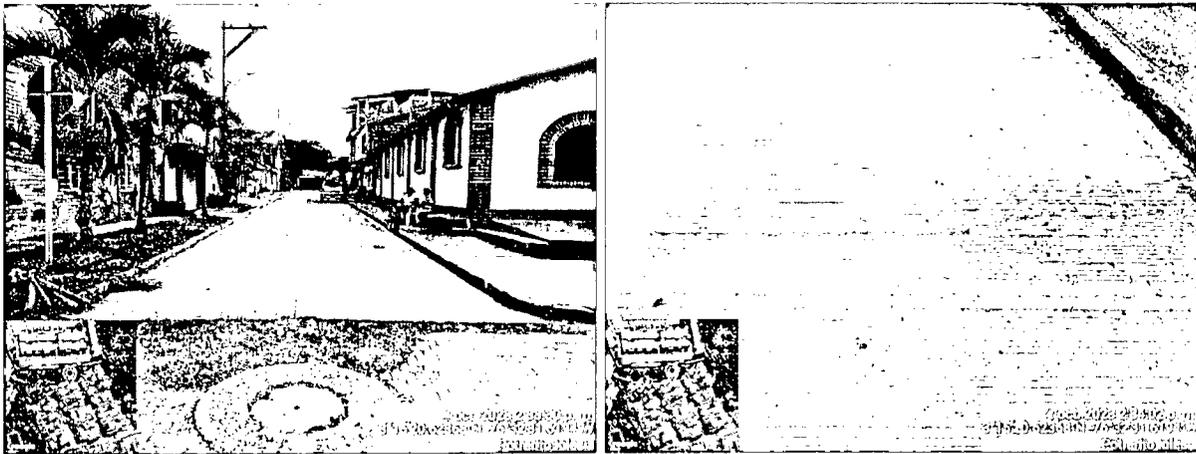
9. POTRERITO, CALLEJÓN IGLESIA “MADRE LAURA MONTOYA” CARRERA 2 ENTRE CALLES 1 Y 2.

9	POTRERITO, CALLEJÓN IGLESIA "MADRE LAURA MONTOYA" CARRERA 2 ENTRE CALLES 1 Y 2.	Tipo de Pavimento: Rígido. Longitud: 55 m. Ancho : 3,5 m	• La vía presenta pérdida de material descascamiento con una profundidad no mayor a 5mm. • Fracturamiento transversal • Bache sin recuperar	Bajo	Descascamiento : $55 \times 3,5 = 192,5 \text{ m}^2$ Fracturamiento transvaersal $3 \times 2,75 = 8,1 \text{ ml}$ Bache : $0,3 \times 0,3 = ,09 \text{ m}^2$

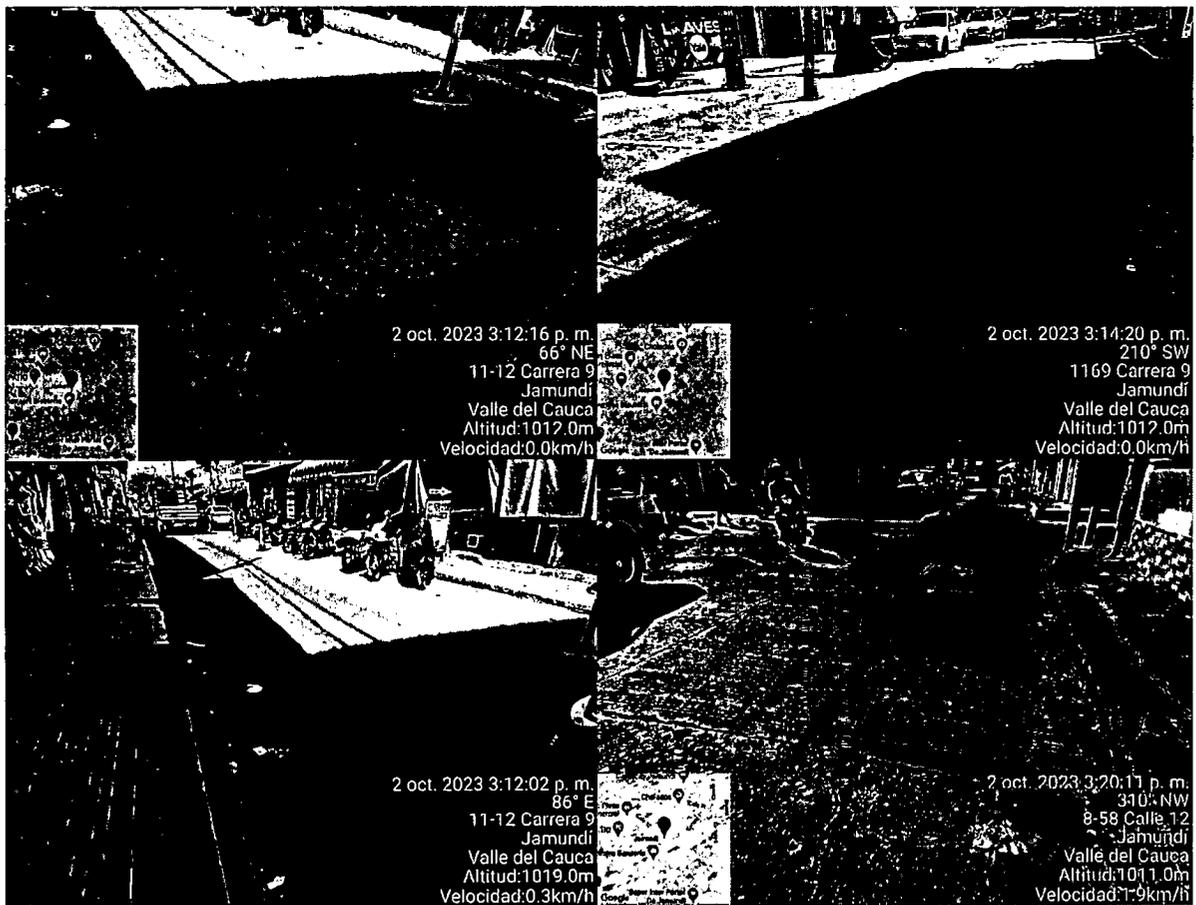
12. TRAMO LIBERTADORES CARRERA 9, ENTRE CALLES 11 Y 12.

12	TRAMO LIBERTADORES CARRERA 9, ENTRE CALLES 11 Y 12.	Tipo de Pavimento: Rígido. Longitud: 110.4 m. Ancho: 6,0 m.	• La vía presenta pérdida de material descascamiento con una profundidad no mayor a 5mm. • Fracturamiento transversal camara • Anden + sardinel presentanm desgaste pronunciado • Fracturamiento transversal	Bajo Alto	Desgaste $60 \times 1,2 + 12,3 \times 9,0 = 83,7 \text{ m}^2$ Fracturamiento camara : 4 líneas Desgaste $47 \times 1,5 = 70,5 \text{ m}^2$ Fracturamiento transversal $7 \times 3,0 = 21 \text{ ml}$

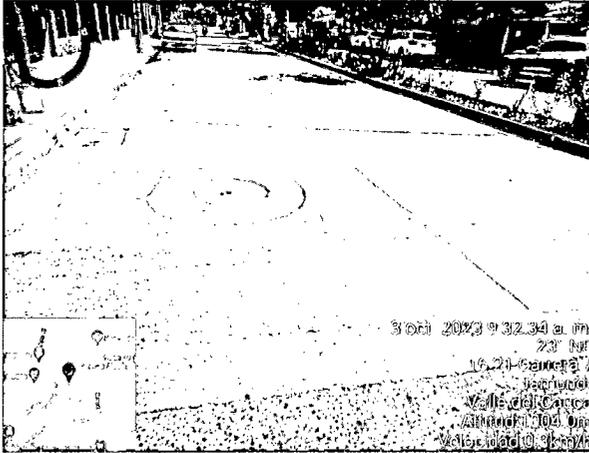
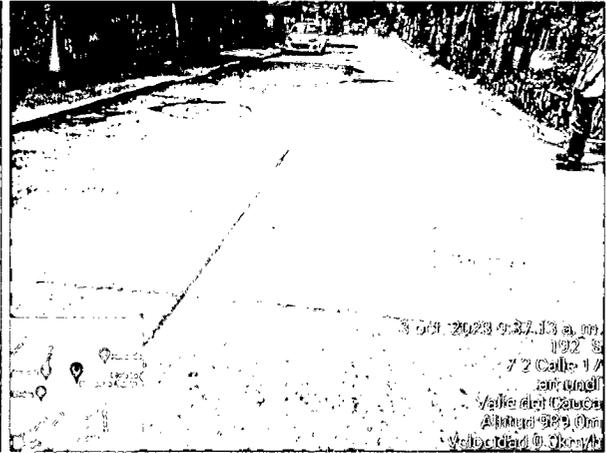
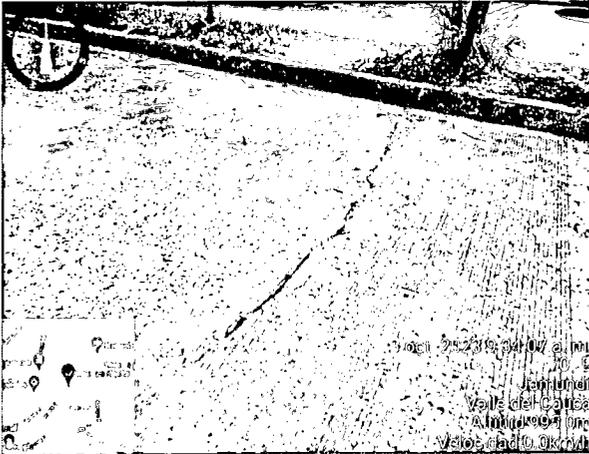
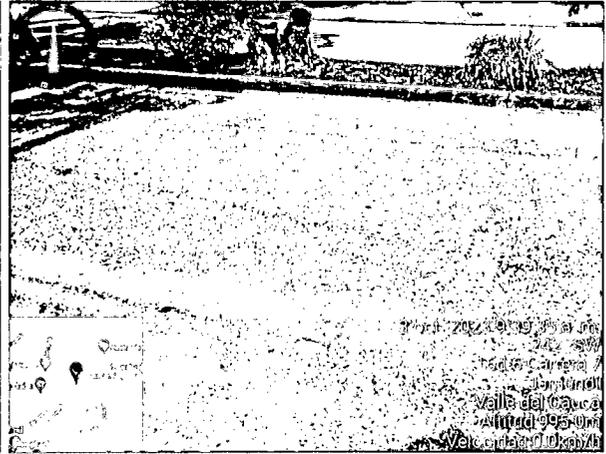
15. CIUDAD SUR B CARRERA 7 ENTRE CALLES 16 Y 17.

TRAMO	LOCALIZACION	CARACTERISTICAS	OBSERVACIONES - ESTADO DE LA VIA	NIVEL DE SEVERIDAD	AREA AFECTADA	ESTADO ACTUAL
15	CIUDAD SUR B CARRERA 7 ENTRE CALLES 16 Y 17.	Tipo de Pavimento: Rígido. Longitud: 335.2 m. Ancho : 6.0 m.	•La via presenta perdida de material superficial con una profundidad no mayor a 5mm.	Bajo	Desgaste : $12 \times 6,9 + (4,3 + 32 + 11,5) \times 3,4 = 231,7 \text{ m}^2$

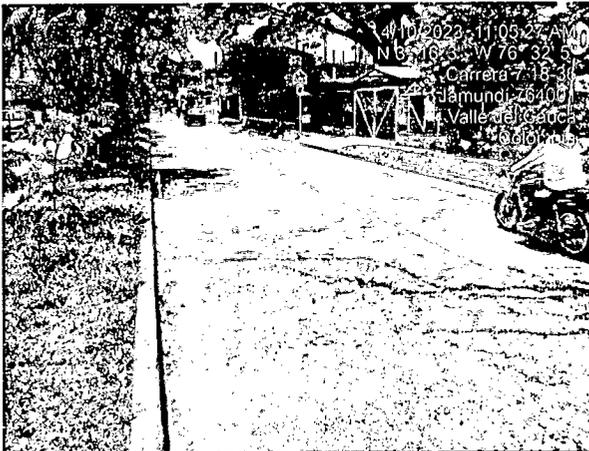
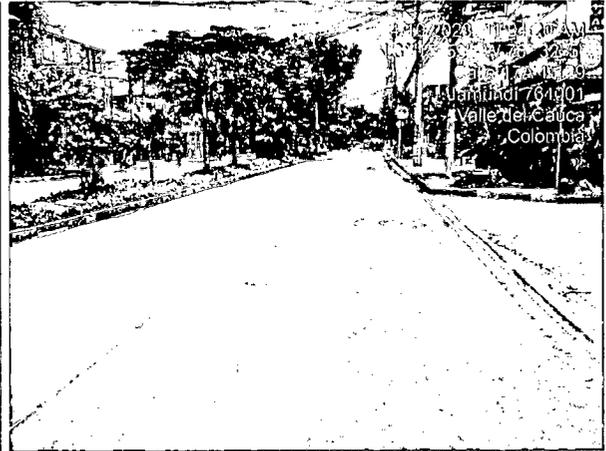
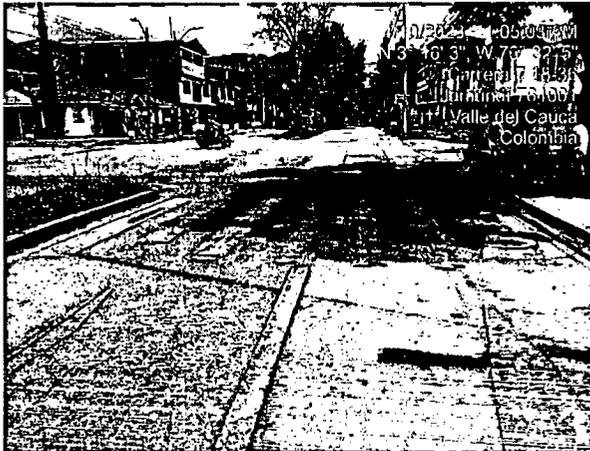
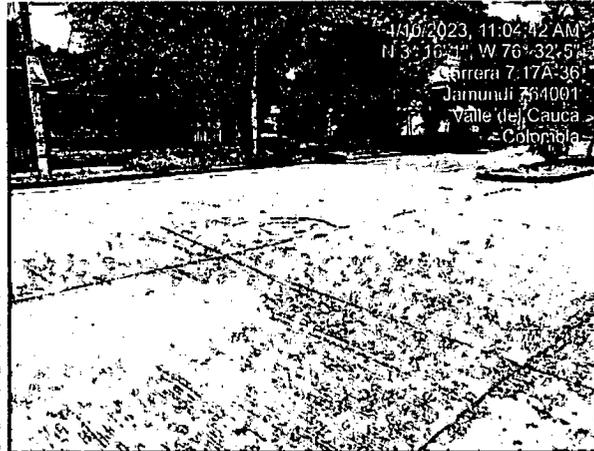
16. CIUDAD SUR CARRERA 7, ENTRE CALLES 17 Y 19.

•La via presenta perdida de material superficial con una profundidad mayor a 5mm y menor de 15mm.	Medio	Desgaste : $16 \times 6,9 + (16 + 27) \times 3,4 = 256,6 \text{ m}^2$	
			•Fracturamiento transversal en losas de 3,4 m. 16 und.		Fracturamiento transversal : $16 \times 3,4 = 54,4 \text{ ml}$	
16	CIUDAD SUR CARRERA 7, ENTRE CALLES 17 Y 19.	Tipo de Pavimento: Rígido. Longitud: 112 m. Ancho : 6.2 m.	•La via presenta perdida de material superficial con una profundidad mayor a 5mm y menor de 15mm. •Fracturamiento transversal en losas de 3,4 ml 3 und	Medio	Desgaste : $3 \times 3,40 = 10,2 \text{ m}^2$ Fracturamiento transversoal 3 x 3,40 = 10,2 ml

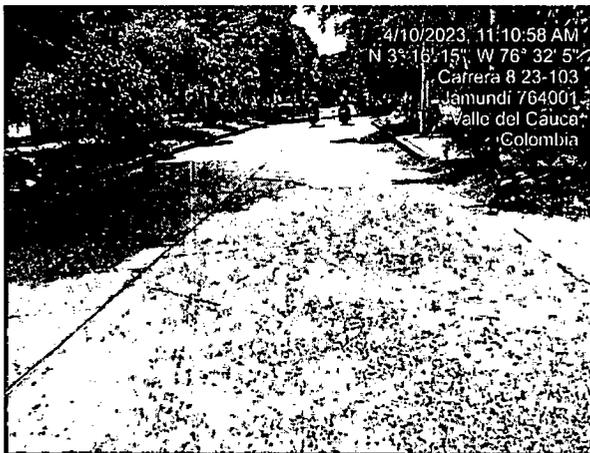
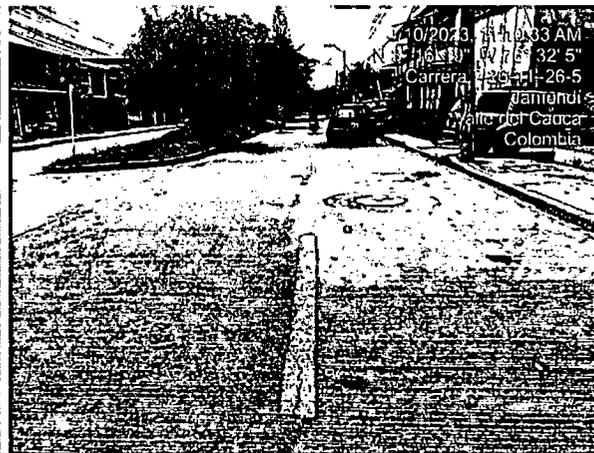
17. CENTERNARIO Y ALFEREZ REAL CARRERA 7 ENTRE CALLES 19 Y 27

17	CENTERNARIO Y ALFEREZ REAL CARRERA 7 ENTRE CALLES 19 Y 27	Tipo de Pavimento: Rígido. Longitud: 245 m. Ancho : 6,1 m	•La via presenta perdida de material superficial con una profundidad no mayor a 5mm. •Fracturamiento transversal en losas de 3,05 ml 7 und	Bajo	En pequeñas areas se presenta desgaste. Fracturamiento transversal : $7 \times 3,05 = 21,35 \text{ ml}$

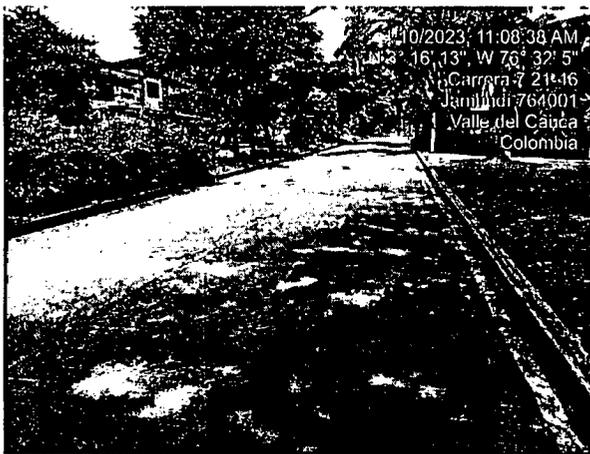
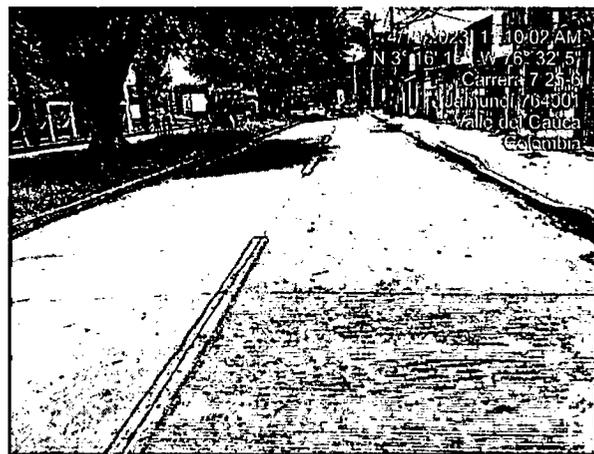
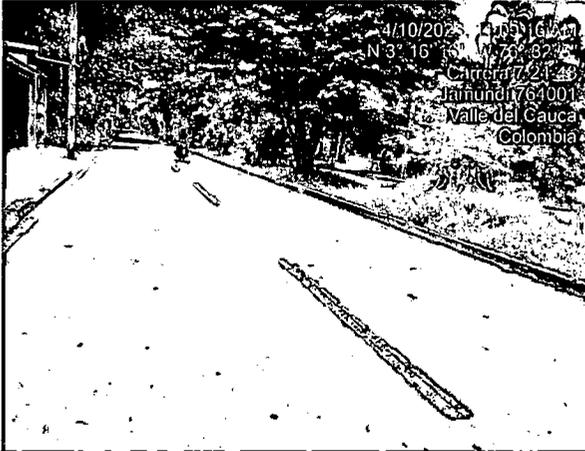
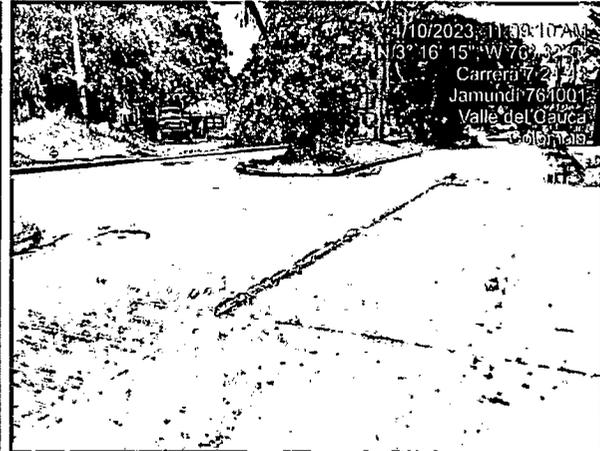
18. ALFEREZ REAL CARRERA 7, ENTRE CALLE 25 Y 27.

18	ALFEREZ REAL CARRERA 7, ENTRE CALLE 25 Y 27.	Tipo de Pavimento: Rígido. Longitud: 173,20 m. Ancho: 6,20m	•La via presenta perdida de material superficial con una profundidad no mayor a 5mm. •Fracturamiento transversal en losas de 3,05 ml 7 und	Bajo	Desgaste : $28,5 \times 5,75 = 168,9 \text{ m}^2$ Fracturamiento Transversal : $7 \times 3,05 = 21,35 \text{ ml}$

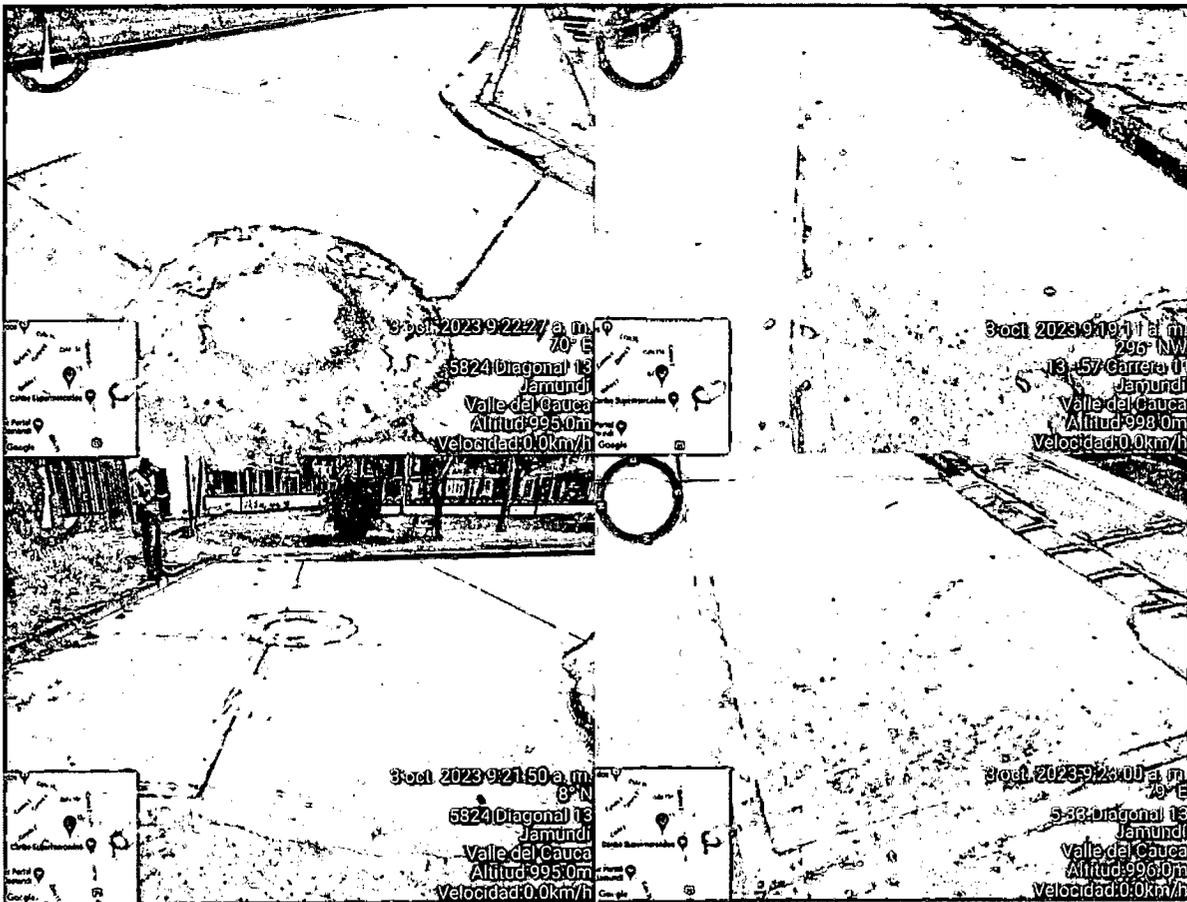
19. CALLE 14 ENTRE CARRERAS 5 Y 6 BELALCÁZAR

•La via presenta perdida de material superficial con una profundidad mayor a 5mm y menor de 15mm.	Medio	Desgaste : $3 \times 4 = 12 \text{ m}^2$	
19	BELALCAZAR CALLE 14 ENTRE CARRERAS 5 Y 6	Tipo de Pavimento: Rígido. Longitud: 171,20 m. Ancho: 6,0m	•La via presenta perdida de material superficial con una profundidad no mayor a 5mm. •Fracturamiento transversal. 3,5 m 1 und	Bajo	Desgaste : $171,2 \times 6 = 1027,2 \text{ m}^2$ Fracturamiento transversal : $1 \times 3,5 = 3,5 \text{ ml}$
