**INFORME FINAL VISITA FISCAL
DENUNCIA CIUDADANA DC-81-2023**

**MUNICIPIO DE JAMUNDI
VALLE DEL CAUCA**

**CONTRALORÍA DEPARTAMENTAL DEL VALLE
Santiago de Cali, abril de 2024**

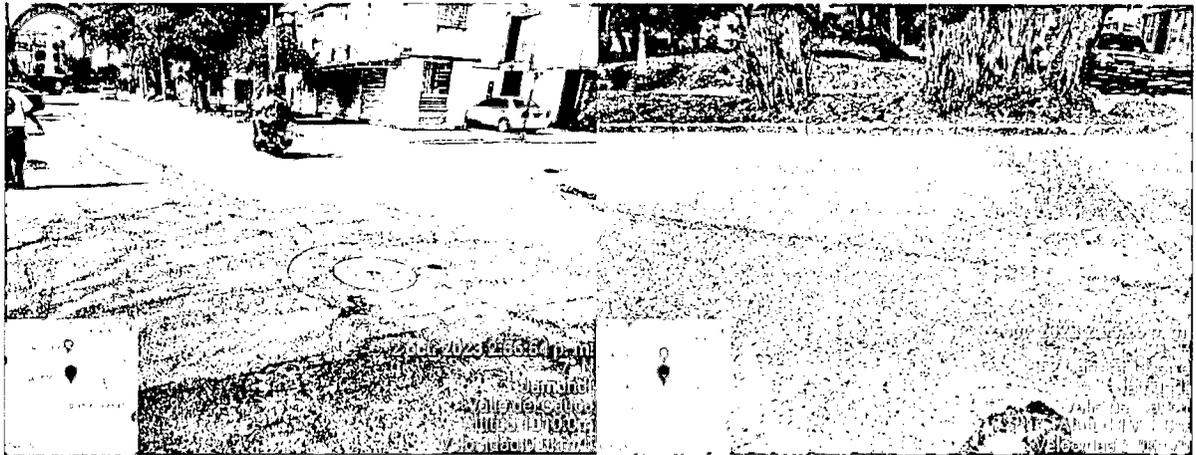
8. PORTAL DEL JORDAN CALLE 6 ENTRE 1ª SUR Y 1B SUR.

• La vía presenta pérdida de material superficial con una profundidad mayor a 5mm y menor de 15mm	Medio	Desgaste : $(18 + 16,4 + 31 + 74) \times 3 = 418,20 \text{ m}^2$	
8	PORTAL DEL JORDAN CALLE 6 ENTRE 1ª SUR Y 18 SUR.	Tipo de Pavimento: Rígido. Longitud: 105 m. Ancho : 6,10 m	• La vía presenta pérdida de material superficial con una profundidad mayor a 5mm y menor de 15mm. • Fracturamiento transversal • Fracturamiento longitudinal.	Medio	Desgaste : $105 \times 6,10 = 640,1 \text{ m}^2$ Fracturamiento transvaersal $7 \times 3,05 = 73,05 \text{ ml}$ Fracturamiento longitudinal Bahía : $1 \times 9,2 = 9,2 \text{ ml}$

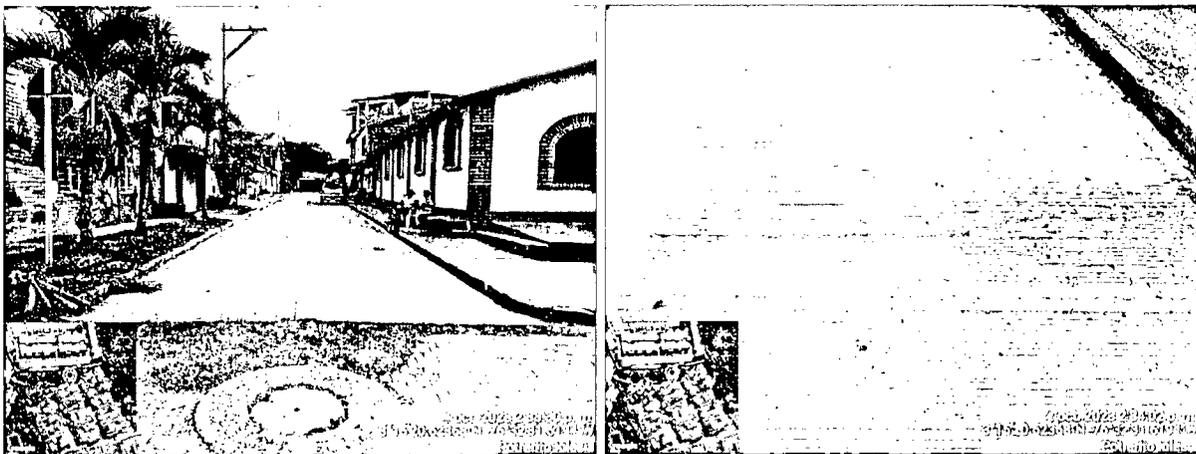
9. POTRERITO, CALLEJÓN IGLESIA "MADRE LAURA MONTOYA" CARRERA 2 ENTRE CALLES 1 Y 2.

9	POTRERITO, CALLEJÓN IGLESIA "MADRE LAURA MONTOYA" CARRERA 2 ENTRE CALLES 1 Y 2.	Tipo de Pavimento: Rígido. Longitud: 55 m. Ancho : 3,5 m	• La vía presenta pérdida de material descascamiento con una profundidad no mayor a 5mm. • Fracturamiento transversal • Bache sin recuperar	Bajo	Descascamiento : $55 \times 3,5 = 192,5 \text{ m}^2$ Fracturamiento transvaersal $3 \times 2,75 = 8,1 \text{ ml}$ Bache : $0,3 \times 0,3 = ,09 \text{ m}^2$

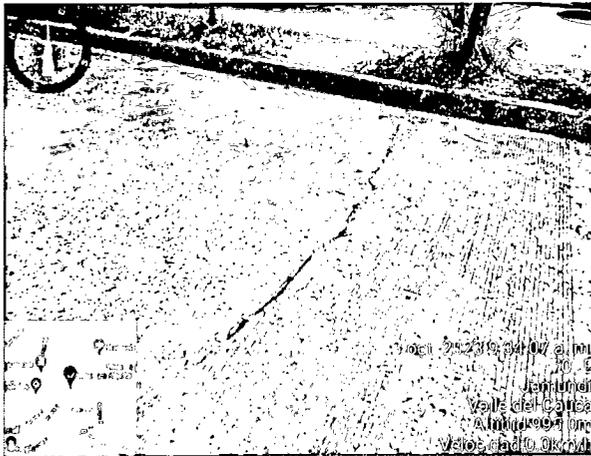
15. CIUDAD SUR B CARRERA 7 ENTRE CALLES 16 Y 17.

TRAMO	LOCALIZACION	CARACTERISTICAS	OBSERVACIONES - ESTADO DE LA VIA	NIVEL DE SEVERIDAD	AREA AFECTADA	ESTADO ACTUAL
15	CIUDAD SUR B CARRERA 7 ENTRE CALLES 16 Y 17.	Tipo de Pavimento: Rígido. Longitud: 335.2 m. Ancho : 6.0 m.	•La via presenta perdida de material superficial con una profundidad no mayor a 5mm.	Bajo	Desgaste : $12 \times 6,9 + (4,3 + 32 + 11,5) \times 3,4 = 231,7 \text{ m}^2$

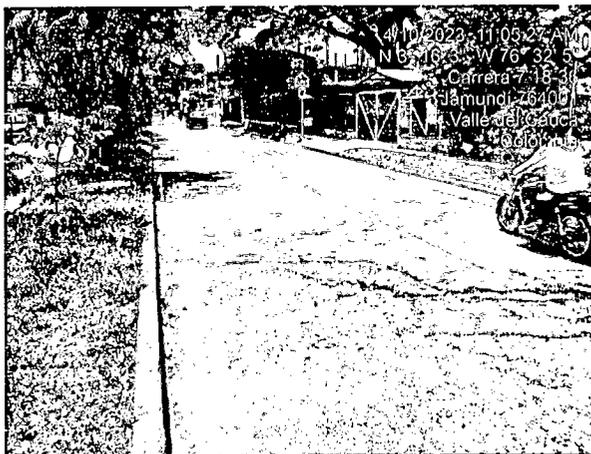
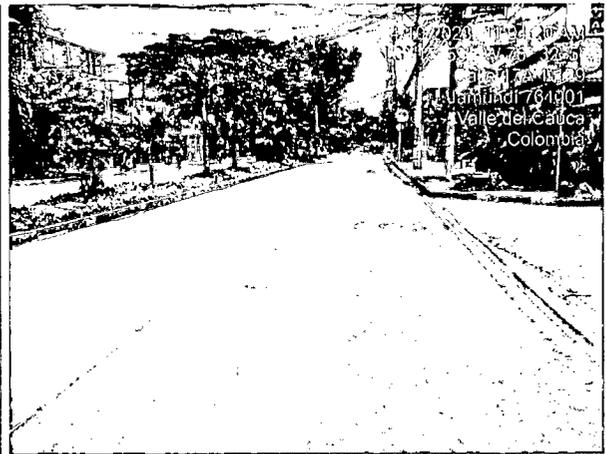
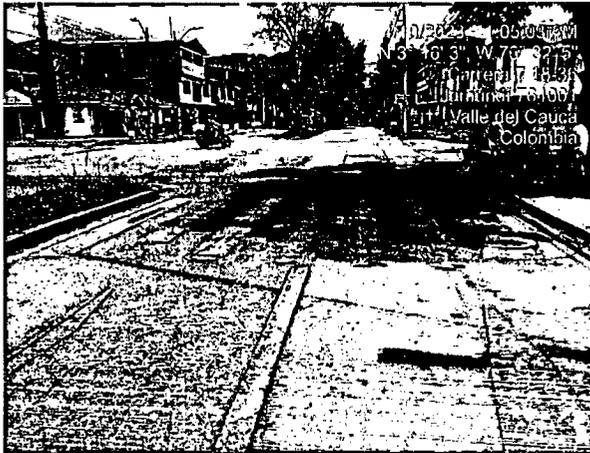
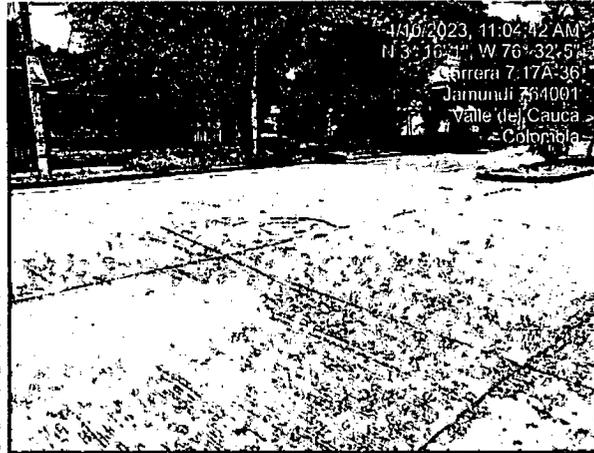
16. CIUDAD SUR CARRERA 7, ENTRE CALLES 17 Y 19.

•La via presenta perdida de material superficial con una profundidad mayor a 5mm y menor de 15mm.	Medio	Desgaste : $16 \times 6,9 + (16 + 27) \times 3,4 = 256,6 \text{ m}^2$	
			•Fracturamiento transversal en losas de 3,4 m. 16 und.		Fracturamiento transversal : $16 \times 3,4 = 54,4 \text{ ml}$	
16	CIUDAD SUR CARRERA 7, ENTRE CALLES 17 Y 19.	Tipo de Pavimento: Rígido. Longitud: 112 m. Ancho : 6.2 m.	•La via presenta perdida de material superficial con una profundidad mayor a 5mm y menor de 15mm. •Fracturamiento transversal en losas de 3,4 ml 3 und	Medio	Desgaste : $3 \times 3,40 = 10,2 \text{ m}^2$ Fracturamiento transversoal 3 x 3,40 = 10,2 ml

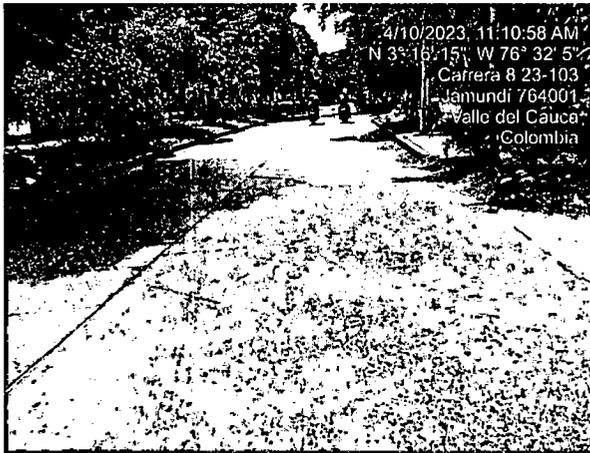
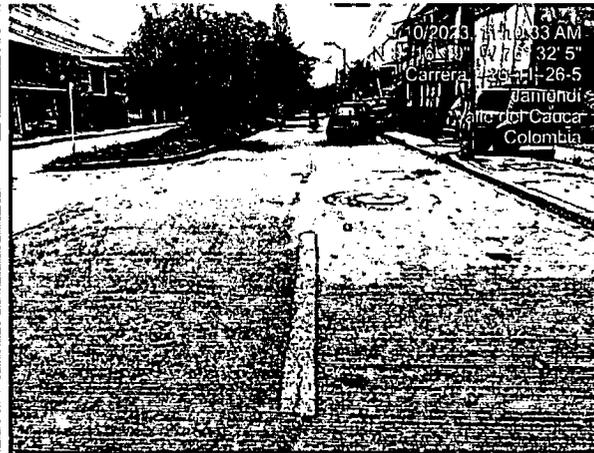
17. CENTERNARIO Y ALFEREZ REAL CARRERA 7 ENTRE CALLES 19 Y 27

17	CENTERNARIO Y ALFEREZ REAL CARRERA 7 ENTRE CALLES 19 Y 27	Tipo de Pavimento: Rígido. Longitud: 245 m. Ancho : 6,1 m	•La via presenta perdida de material superficial con una profundidad no mayor a 5mm. •Fracturamiento transversal en losas de 3,05 ml 7 und	Bajo	En pequeñas areas se presenta desgaste. Fracturamiento transversal : $7 \times 3,05 = 21,35 \text{ ml}$

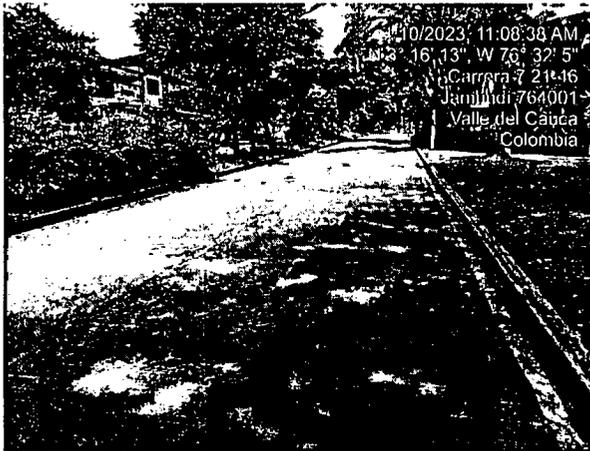
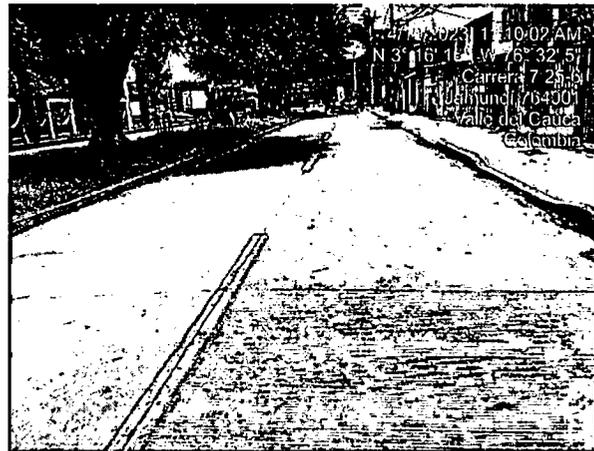
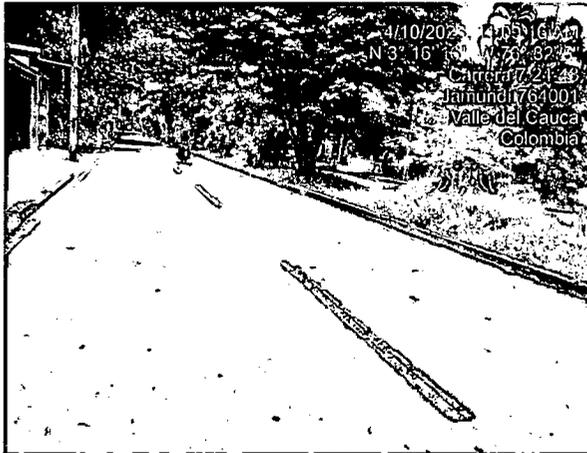
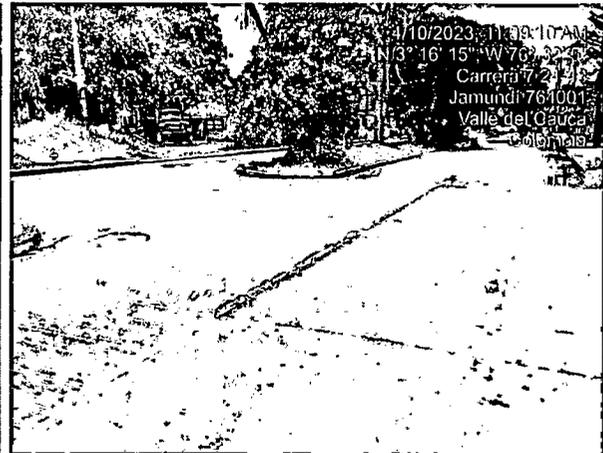
18. ALFEREZ REAL CARRERA 7, ENTRE CALLE 25 Y 27.

18	ALFEREZ REAL CARRERA 7, ENTRE CALLE 25 Y 27.	Tipo de Pavimento: Rígido. Longitud: 173,20 m. Ancho: 6,20m	•La via presenta perdida de material superficial con una profundidad no mayor a 5mm. •Fracturamiento transversal en losas de 3,05 ml 7 und	Bajo	Desgaste : $28,5 \times 5,75 = 168,9 \text{ m}^2$ Fracturamiento Transversal : $7 \times 3,05 = 21,35 \text{ ml}$

•La via presenta perdida de material superficial con una profundidad mayor a 5mm y menor de 15mm.	Medio	Desgaste : $3 \times 4 = 12 \text{ m}^2$	
19	BELALCAZAR CALLE 14 ENTRE CARRERAS 5 Y 6	Tipo de Pavimento: Rígido. Longitud: 171,20 m. Ancho: 6,0m	•La via presenta perdida de material superficial con una profundidad no mayor a 5mm. •Fracturamiento transversal. 3,5 m 1 und	Bajo	Desgaste : $171,2 \times 6 = 1027,2 \text{ m}^2$ Fracturamiento transversal : $1 \times 3,5 = 3,5 \text{ ml}$
