**Informe Final Respuesta a Denuncia Ciudadana CACCI 282 DC-12-2017**

#### **4. RESULTADO DE LA VISITA FISCAL**

## **CONVENIO DE ASOCIACIÓN N° 010-18-1033 del 12 de junio de 2015**

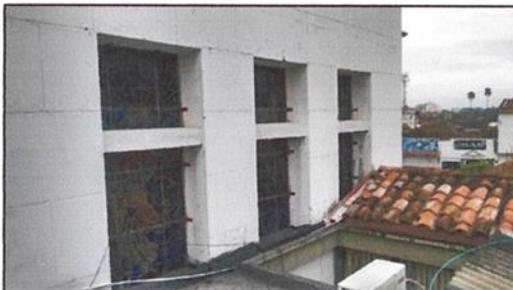
Se realiza verificación de la calidad de los acabados, especialmente la pintura aplicada en la Catedral, la cual según las especificaciones técnicas corresponde a pintura Koraza. Se identifica en la fachada lateral izquierda de la edificación el desprendimiento en forma de descascaramiento de la pintura en un área de 20 M2 aproximadamente y en la fachada lateral derecha de 10 M2 aproximadamente. Éste desprendimiento ocurre **exclusivamente** en el área superior de los muros que separan los grandes vitrales.

R/ La explicación técnica de los descascaramientos en la pintura de la Catedral a nivel de las partes altas donde aparecen los vitrales en la fachada lateral izquierda y lateral derecha, se presentan por las humedades que se generan porque los vitrales no tienen un tratamiento de mantenimiento que permita el sellamiento de las juntas entre los vidrios que conforman el vitral y los marcos (impermeabilizaciones no incluidas en el contrato con la Fundación TDH a realizarse por parte de la Diócesis de Cartago de manera posterior). Es de anotar que en los vitrales del altar se realizó tratamiento exterior por parte de la Diócesis de Cartago, para evitar esas humedades, instalando ventanas herméticas por fuera del vitral, con el fin de evitar las filtraciones que generan la humedad de los muros aledaños y por ende los descascaramientos de la pintura. Anexo registro fotográfico de lo expuesto, que corrigió la humedad en esos vitrales. Hecho este que demuestra que si es por humedad.

FOTO DE LOS VITRALES CON FILTRACION GENERANDO HUMEDADES

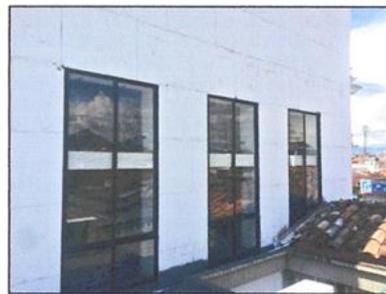
FOTO DE LOS MISMOS VITRALES DEEL ALTAR CON LA VENTANA HERMETICA QUE SOLUCIONO LAS FILTRACIONES Y POR ENDE LAS HUMEDADES

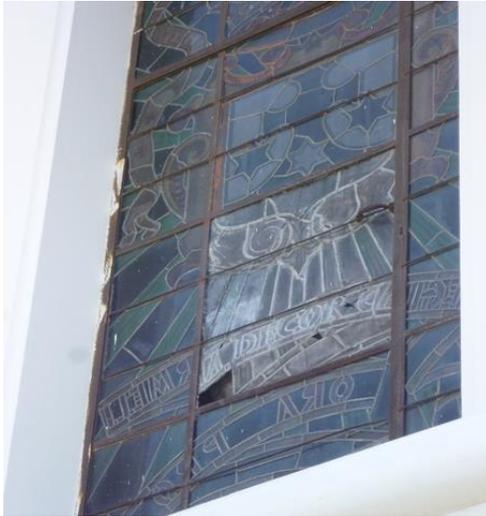
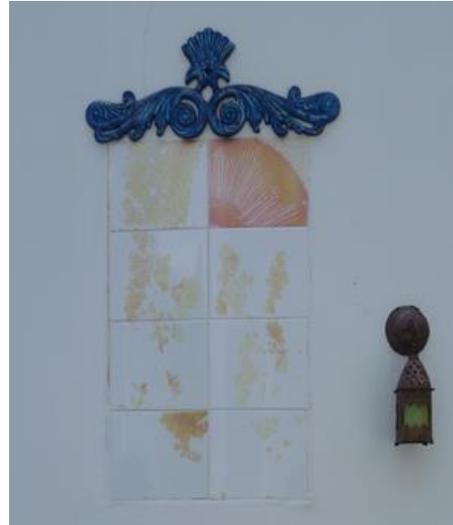
C.C. 43007

**Punto A3.** En cuanto al descascaramiento de la pintura en las áreas aledañas a lado y lado de algunas de las ventanas con vitrales; esta es una patología presente en los muros de la catedral, debido a que el agua lluvia y la humedad, sobre todo en horas de la noche, se condensa a lo largo del contorno del marco metálico de los vitrales, el cual no presenta contra los muros un sello en silicona o epóxico para evitar que el agua penetre en los muros. Esta patología, así como las de otras humedades, fueron diagnosticadas por el constructor y por la interventoría durante el proceso de pintura y dado que el mejoramiento de dichas patologías no eran objeto del Contrato de Obra, su intervención se realizó por parte de la Diócesis, quien solucionó el problema en algunos vitrales y en otros no, lo que no ha permitido que el estuco plástico y la pintura acrílica aplicada por el constructor, se consoliden totalmente; siendo la pintura, barrida por el agua de escorrentía de los frizos que coronan los vanos, propiciando su descascaramiento.

De acuerdo con éstos comunicados y a la situación encontrada durante la visita técnica (vitrales con vidrios rotos que permiten el ingreso directo de la lluvia, sin mantenimiento adecuado que permita el sellamiento de las uniones entre los pequeños vidrios que lo conforman y sin un sellamiento adecuado del marco metálico del mismo), se concluye que el desprendimiento de la pintura en este caso es causado por la humedad por condensación ascendente en los grandes vitrales debido a la presencia permanente de vapor de agua en ésta área de la edificación, causa no atribuible al contratista de la obra.

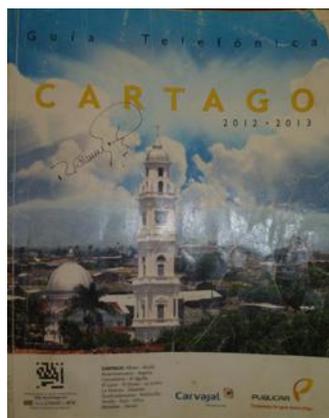
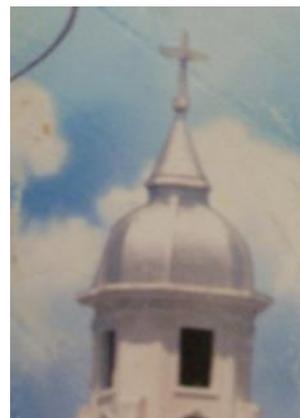
La denunciante manifiesta que se cambió el “*color original plata*” a la cúpula de la Catedral de Cartago y expone como evidencia la “Guía Telefónica de Cartago 2012-2013” en cuya portada aparece ésta edificación:

Según la Arquitecta Restauradora - asesora de la Diócesis de Cartago, la Catedral fue construida en el año 1944 y el color plateado que tenía su cúpula antes de ésta intervención corresponde a una pintura denominada “Alumol” usada en los años 1970, es decir, es probable que éste color no corresponda a su color original.

El tono seleccionado “*Gris bajo cero*” es el mismo que fue utilizado en la linterna (elemento vertical de coronamiento de la cúpula e intervenido con anterioridad a la cúpula), haciendo alusión a la iconografía mariana, por ser éste un templo dedicado a la virgen “Nuestra Señora del Carmen”.
