ASUNTO: Informe Final Respuesta a Queja Ciudadana CACCI 3511 QC-50- 2016
Solicitud 1162998 PQD.

4. RESULTADO DE LA VISITA

1. Margen Izquierda de la Carretera que Conduce al Corregimiento El Guayabo

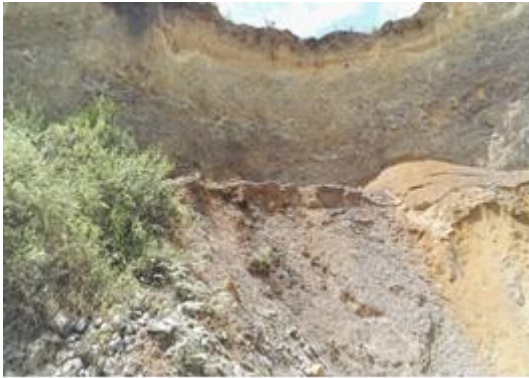
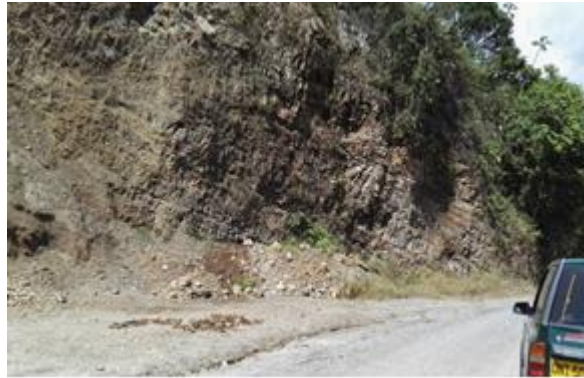
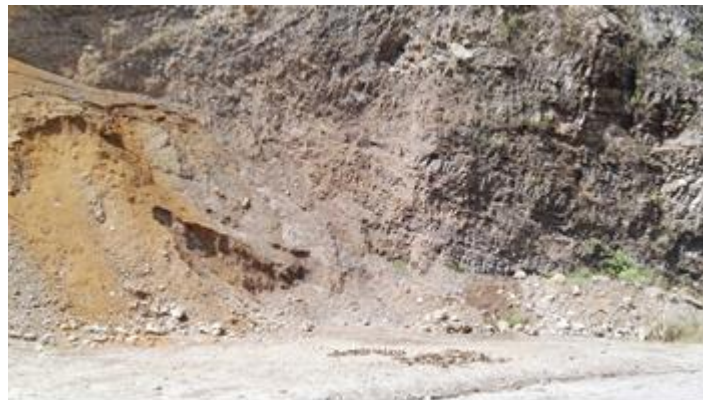
Registro Fotográfico

Se observa, que en el sector han realizado descapote, movimiento de tierra y extracción de material (Roca), en el momento de la visita no se observa ninguna actividad sin embargo la zona que se encuentra al lado de la carretera, esta desprotegida, lo que genera riesgo de que las actividades se presenten nuevamente.

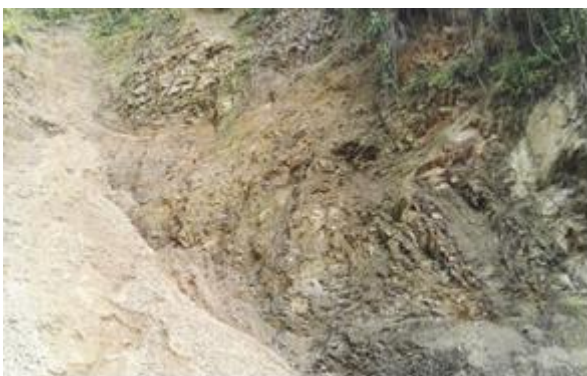
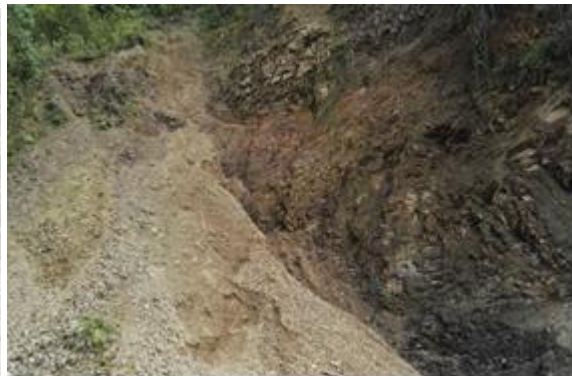
Registro Fotográfico

Visita al sector Llano Grande margen izquierda de la carretera que colinda con el predio propiedad del señor Diego Duque

Se observa, que en el sector han realizado descapote, movimiento de tierra y extracción de material (Roca), en el momento de la visita no se observa ninguna actividad sin embargo la zona que se encuentra al lado de la carretera, esta desprotegida, lo que genera riesgo de que las actividades se presenten nuevamente o que en temporada de lluvias los suelos empiecen a ceder.

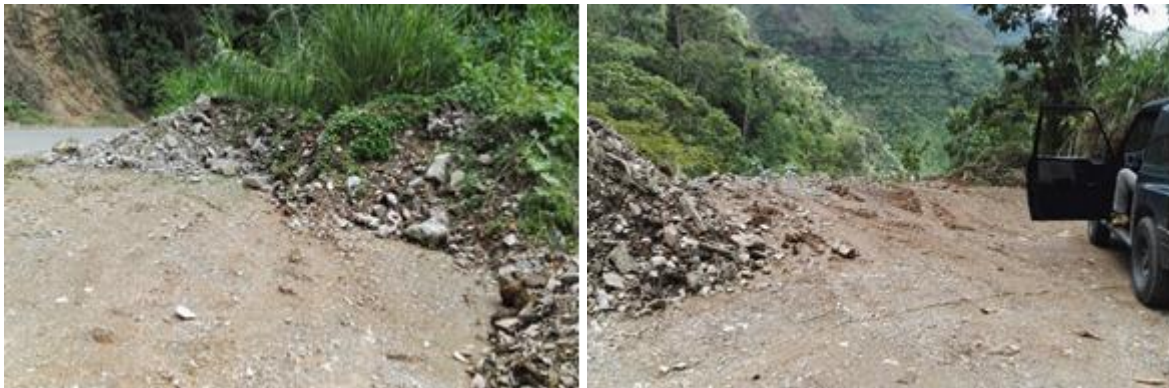
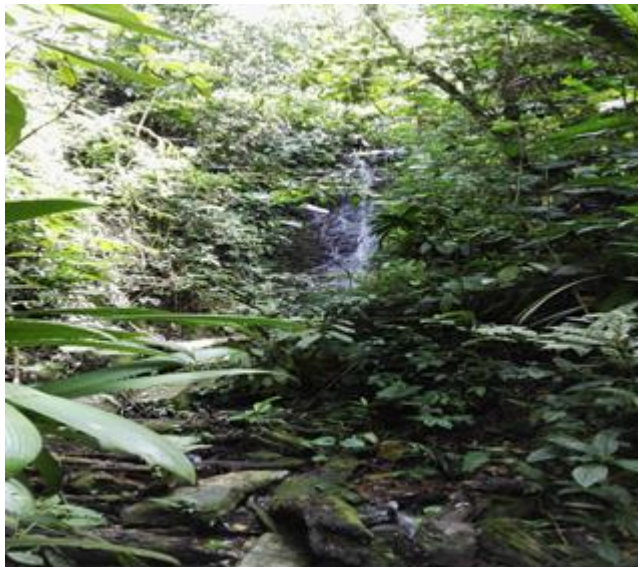
Registro Fotográfico

Visita sector El Rincón, al margen izquierdo de la carretera que conduce al Municipio del Águila

En este sector se observan depósitos de escombros al lado de la carretera, de igual forma un espacio apropiado para que las volquetas u otros transportes de escombros, puedan acercarse a la orilla de la carretera y depositar los escombros o residuos sólidos sobre esta o en la parte baja, por la cual pasa la Quebrada El Rincón, afectando con esto el recurso hídrico que tiene su cauce en la parte baja de la carretera.
