**INFORME VISITA FISCAL DENUNCIA CIUDADANA
DC-34-2022**

**MUNICIPIO DE PRADERA
VALLE DEL CAUCA**

**CONTRALORÍA DEPARTAMENTAL DEL VALLE
Santiago de Cali, octubre de 2022**

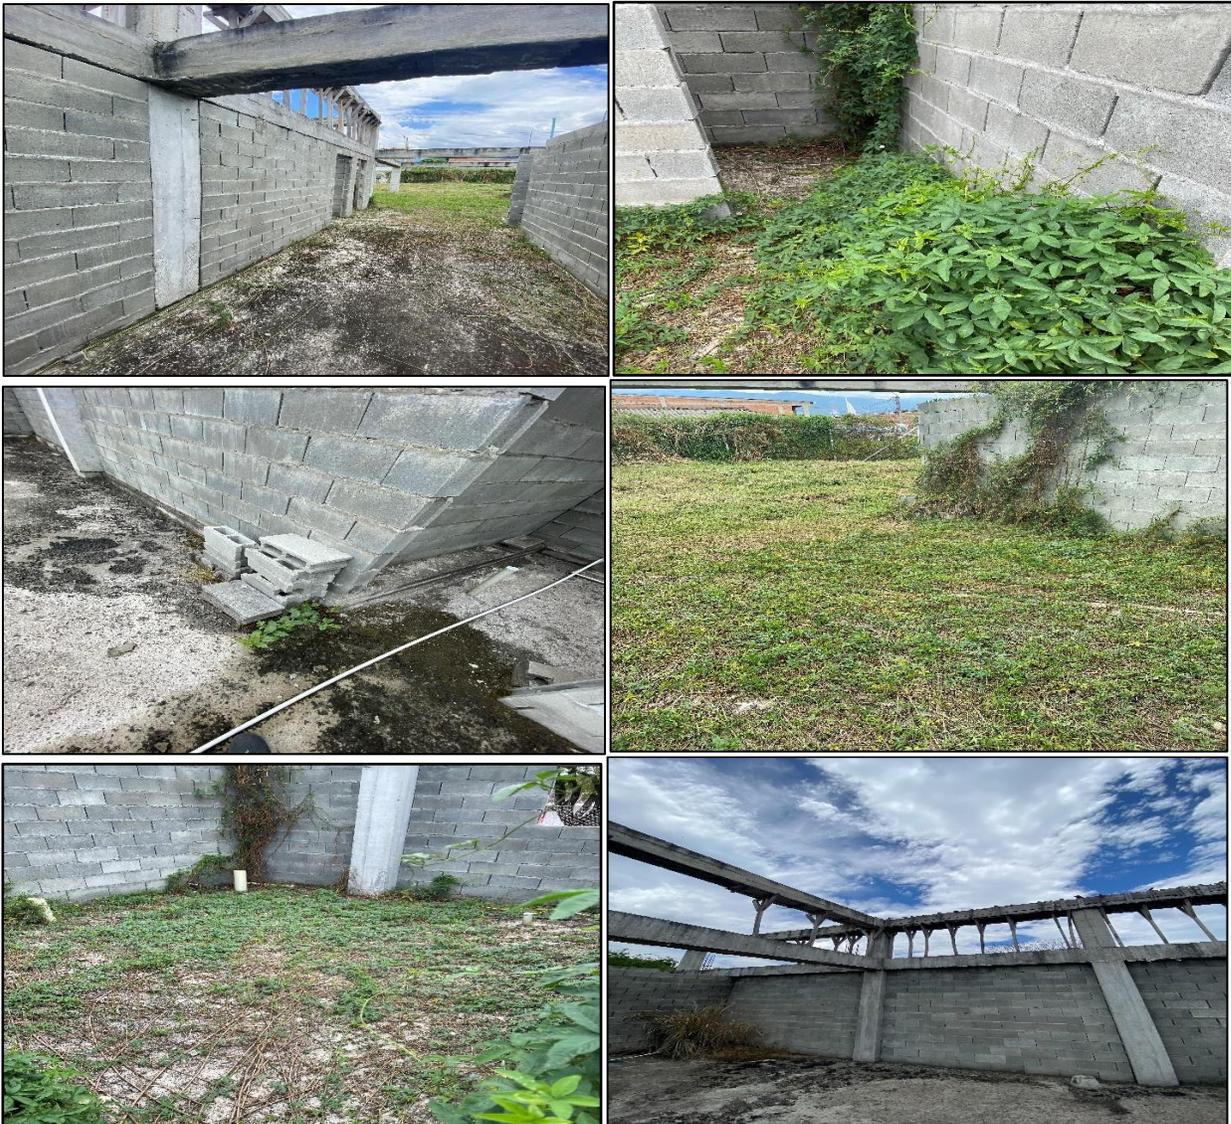
Ilustración No. 3 Registro fotográfico de visita fiscal

El proyecto de construcción tiene 3 años de suspensión desde marzo de 2020 hasta la fecha, por falta de permisos y/o cumplimientos avalados por entidades competentes. Por esta razón, durante la visita fiscal de obra, se observó que la edificación presenta deterioro en la mayoría de sus componentes debido a las inclemencias climatológicas, evidenciando la presencia de humedad (filtración, condensación), fisuras, grietas (contracción, dilatación) y porosidad, erosión en la losa de cimentación, vigas y columnas de concreto, vegetación en algunos elementos constructivos (Crecimiento de musgos, formación de moho, hongos), oxidación y corrosión en las varillas de acero, materiales de construcción abandonados y las formaletas de madera de las vigas todavía se encuentran instaladas.

Se evidencian falencias tanto del contratista como por parte del supervisor y el interventor en las exigencias para el cumplimiento de especificaciones técnicas, calidad en los procesos constructivos y estabilidad de la obra. Lo que generó un daño continuo a corto, mediano y largo plazo, que conllevó al deterioro total de la obra, al no tomarse las medidas correctivas necesarias, causando un presunto detrimento al erario público.

Falencia Enfoque técnico: El proyecto de construcción tiene 3 años de suspensión desde marzo de 2020 hasta la fecha, por falta de permisos y/o cumplimientos avalados por entidades competentes. Por esta razón, durante la visita fiscal de obra, se observó que la edificación presenta deterioro en la mayoría de sus componentes debido a las inclemencias climatológicas, evidenciando la presencia de humedad (filtración, condensación), fisuras, grietas (contracción, dilatación) y porosidad, erosión en la losa de cimentación, vigas y columnas de concreto, vegetación en algunos elementos constructivos (crecimiento de musgos, formación de moho, hongos), oxidación y corrosión en las varillas de acero, materiales de construcción abandonados y las formaletas de madera de las vigas todavía se encuentran instaladas.

Se evidencian falencias tanto del contratista como por parte del supervisor y el interventor en las exigencias para el cumplimiento de especificaciones técnicas, calidad en los procesos constructivos y estabilidad de las obras. Lo que generó un daño continuo a corto, mediano y largo plazo, que puede conllevar al deterioro total de la obra, al no tomarse las medidas correctivas necesarias, causando un presunto detrimento al erario público.

En el aspecto social se evidencian deficiencias a la no satisfacción de las necesidades de la comunidad, debido a que las obras se encuentran en un 30% de ejecución y en un elevado estado de deterioro.
