**INFORME FINAL DE VISITA FISCAL DENUNCIA CIUDADANA
DC-11-2023**

**MUNICIPIO DE EL CAIRO
VALLE DEL CAUCA**

**CONTRALORÍA DEPARTAMENTAL DEL VALLE
Santiago de Cali, julio de 2023**

El contrato No. 172 – 22 que tiene por objeto **OBRAS DE ADECUACION E INSTALACION DE TUBERIA GRP DE AGUAS RESIDUALES AFECTADA POR DESLIZAMIENTO EN EL MUNICIPIO DEL CAIRO, VALLE DEL CAUCA**, el valor concertado fue \$99.950.224, y el contrato se firma el 21 de diciembre de 2022; cuenta con acta de inicio el 27 de diciembre de 2022, se concedió un plazo inicial de ejecución hasta el 31 de diciembre de 2022.

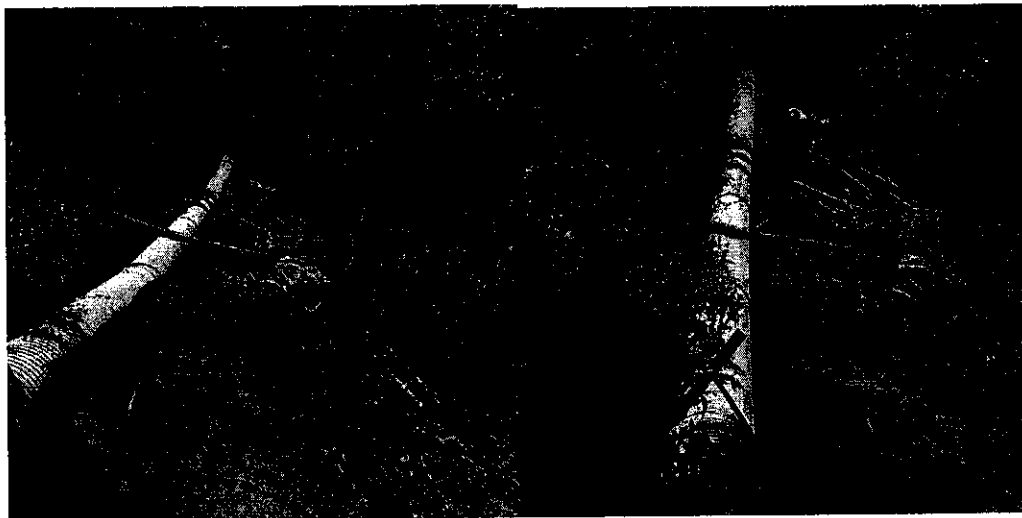
Registro fotográfico – contradicción

Una vez revisada la respuesta enviada por la entidad y analizados los soportes anexos, se observa que se realizó el resarcimiento de los faltantes de obra, por lo que se toma como **beneficio de control fiscal las actividades realizadas**, las cuales se ejecutaron después de la visita fiscal y durante el tiempo establecido para ejercer el derecho de contradicción, así las cosas, se desvirtúa la connotación fiscal de la observación quedando en firme las connotaciones administrativas y disciplinarias por las faltas cometidas.

De acuerdo a lo anterior, se concluye, el resarcimiento de las actividades por parte del contratista. Así las cosas, se desvirtúa la connotación fiscal de la observación.
