**INFORME DE AUDITORÍA GUBERNAMENTAL  
CON ENFOQUE INTEGRAL  
Modalidad Especial  
Calidad del Agua y estado de los sistemas de Tratamiento de Aguas  
Residuales en la Zona Rural del Municipio de La Unión**

**MUNICIPIO DE LA UNION VALLE DEL CAUCA  
VIGENCIA 2017**

**CONTRALORÍA DEPARTAMENTAL DEL VALLE DEL CAUCA**

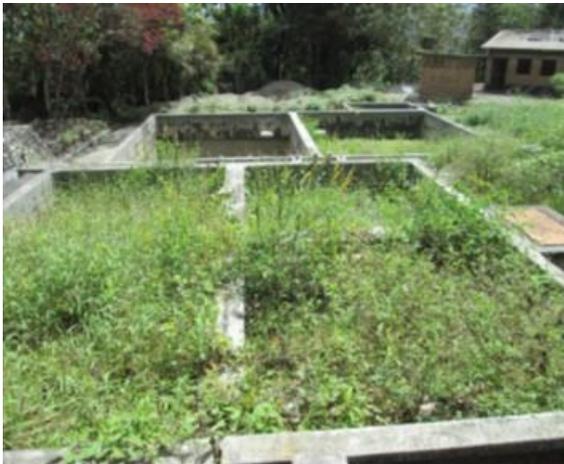
**INFRAESTRUCTURA 2016 - 2017**

campo realizada en la auditoría de la vigencia anterior realizada no se encontraba en funcionamiento y el agua que se entregaba a la comunidad era agua cruda.

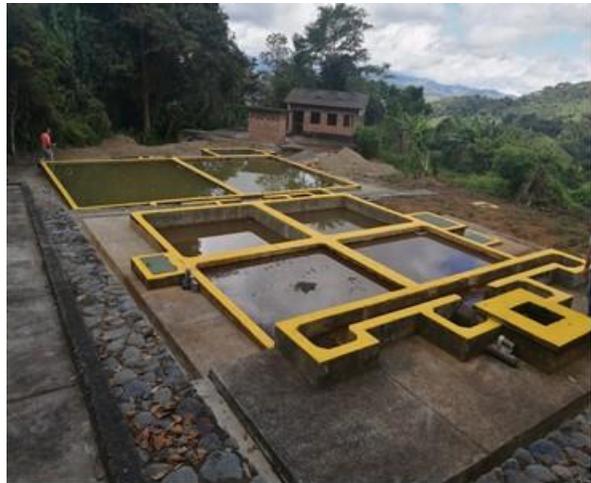
**INFRAESTRUCTURA 2018**

La planta cuenta con sistema de filtros de flujo ascendente y descendente, cámara de aquietamiento, tanque de almacenamiento de 300M3 de capacidad, sistema de cloración, el cual se realiza con cloro granulado y de ahí es transportada por una tubería desde 6 hasta 2" hacia la distribución

El sistema se encuentra distribuyendo agua potable, cabe mencionar que este acueducto comunitario abastece de agua a 14 veredas de los Municipios del Dovio, Versailles, Toro y la Unión, opera las 24 horas y la desinfección es realizada durante el periodo de operación, el cual fue recuperado con el apoyo técnico de profesionales de la UES Valle y el fontanero del acueducto, el cual vale resaltar se encuentra empoderado del sistema.

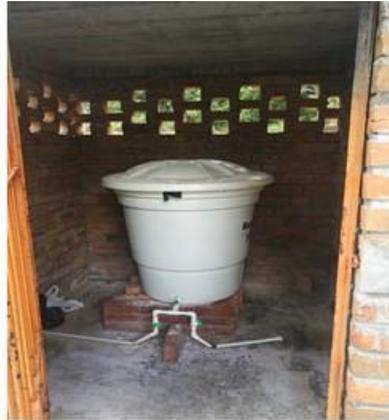
SISTEMA DE CLORACIÓN

El acueducto además ha venido realizando otras obras y adquiriendo equipos para garantizar calidad en el agua, cabe mencionar entre estos equipos la adquisición del medidor de cloro residual in situ, es también no menos importante realizar mención de lo manifestado por el fontanero y presidente de la Asociación de las exigencias y aportes dado por la auditora de la Contraloría la vigencia pasada, las cuales fueron de gran ayuda para alcanzar los logros que hoy se muestran a la comunidad..

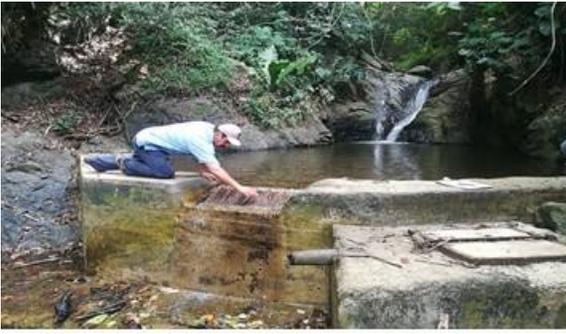
**BOCATOMA**

El Sistema de acueducto se abastece de la Quebrada la Ojeda, la cual presenta varios problemas aguas arriba de la bocatoma entre los cuales se pudo identificar los siguientes:

Erosión en la parte alta debido a actividades antrópicas

Presencia de Ganado y Marraneras

Dos Concesiones de aguas por encima de la cota de la bocatoma, reduciendo el caudal en épocas de verano, ya que se utiliza para riego, actividad porcícola entre otros usos.

El sistema de tratamiento cuenta con lo siguiente: Bocatoma Frontal de Fondo, tubería de aducción desde el desarenador hasta el sistema de filtros ascendentes y descendentes y sistema de desinfección, el cual se encuentra operando y fue puesto en uso con la asesoría técnica de profesionales de la UES, la junta cuenta con equipo portátil para la medición de cloro residual in situ, después de la visita de la auditoria en la vigencia anterior, la junta ubico los puntos de muestreos y otros requerimientos de la Unidad Ejecutora de Saneamiento. Es importante resaltar el empeño y empoderamiento de la comunidad. A la fecha de visita se observa un sistema mejorado y funcionando al 100%, se esperan resultados en el próximo concepto sanitario.

Es importante resaltar que estas problemáticas ponen en riesgo no solo la cantidad de agua cruda para el acueducto, sino también su calidad, el municipio debe gestionar la protección de la cuenca y el uso del recurso de la misma.
