**INFORME DE AUDITORÍA GUBERNAMENTAL
CON ENFOQUE INTEGRAL
Modalidad Especial
Calidad del Agua y estado de los sistemas de Tratamiento de Aguas
Residuales en la Zona Rural del Municipio de Sevilla**

**MUNICIPIO DE SEVILLA VALLE DEL CAUCA
VIGENCIA 2017**

**CONTRALORÍA DEPARTAMENTAL DEL VALLE DEL CAUCA
SANTIAGO DE CALI**

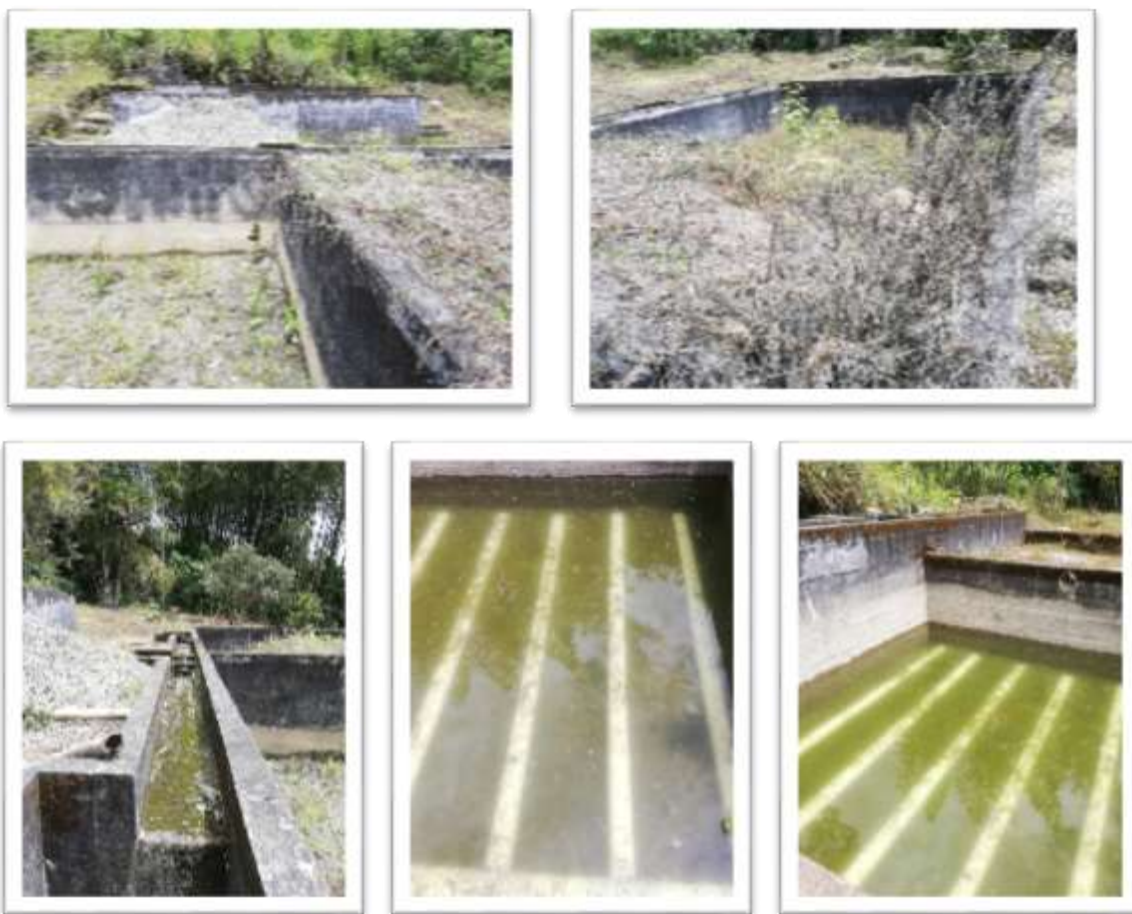
La bocatoma y el desarenador se encuentran en regular estado, a los tanques les falta sistema de medición de niveles. No tienen sistema de cloración.

Cuenta con una planta de tratamiento FIME (filtración en múltiples etapas) que realizó el comité de cafeteros, la cual nunca se puso a funcionar.

Registro fotográfico de la planta de tratamiento realizada por el Comité de Cafeteros que nunca se operó.

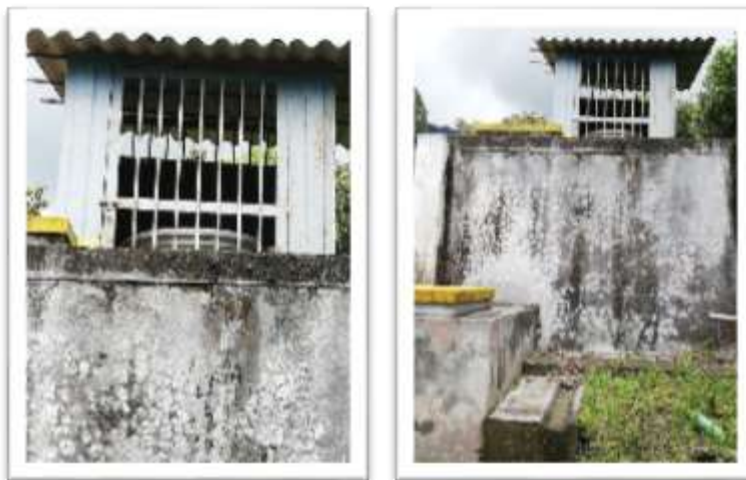
3 fincas viertes sus residuos a la a fuente de abastecimiento (quebraba de Bombona y Tominejo), afectando su calidad.

Según los resultados de las muestras tomadas por la UES Valle, el agua que se le está suministrando a la comunidad no es apta para consumo humano, pues el nivel de riesgo es inviable sanitariamente; los parámetros que están por fuera de

La presencia de coliformes totales y escherichia coli indica que el agua suministrada está contaminada con excremento y tienen potencial de causar enfermedades.

Registro fotográfico acueducto rural de Cumbarco

Aunque se han hecho algunas acciones de mejoramiento de infraestructura, las mismas no corresponden a las actividades ciertamente requeridas para obtener resultados directos en la calidad del agua (agua apta para consumo humano) por parte de la Administración Municipal, presentando deficiencias en la aplicación de los artículos 15 y 19 de la Resolución 2115 del 2007, los cuales establecen que cuando el agua no es apta para el consumo humano, debe haber gestión directa de acuerdo a su competencia de la persona prestadora, alcaldes y gobernadores. Así mismo, el Alcalde, con el apoyo del gobernador debe proponer un plan de cumplimiento a corto, mediano y largo plazo para disminuir el índice de riesgo por distribución..

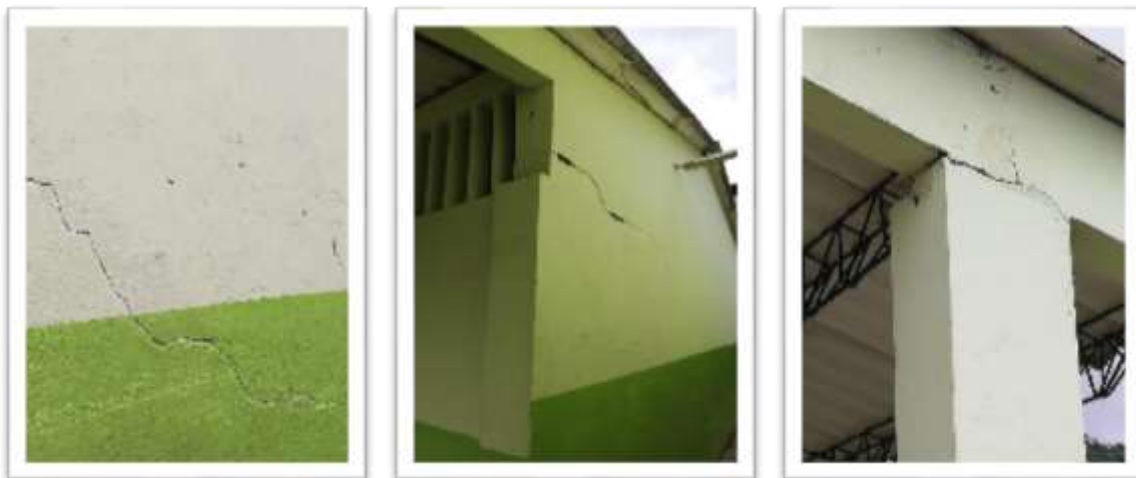
Aunque no hace parte del alcance de la auditoria, pero por ser competencia de la administración municipal, en la visita realizada a la vereda Cumbarco, se evidencio el mal estado de las instalaciones del colegio General Santander, el cual representa un riesgo para la comunidad estudiantil.

Aunque no hace parte del alcance de la auditoria, pero por ser competencia de la administración municipal, en la visita realizada a la vereda Cumbarco, se evidencio el mal estado de las instalaciones del colegio General Santander, el cual representa un riesgo para la comunidad estudiantil. Se anexa registro fotográfico para que se tomen las medidas del caso por parte de la administración municipal

Registro fotográfico colegio General Santander

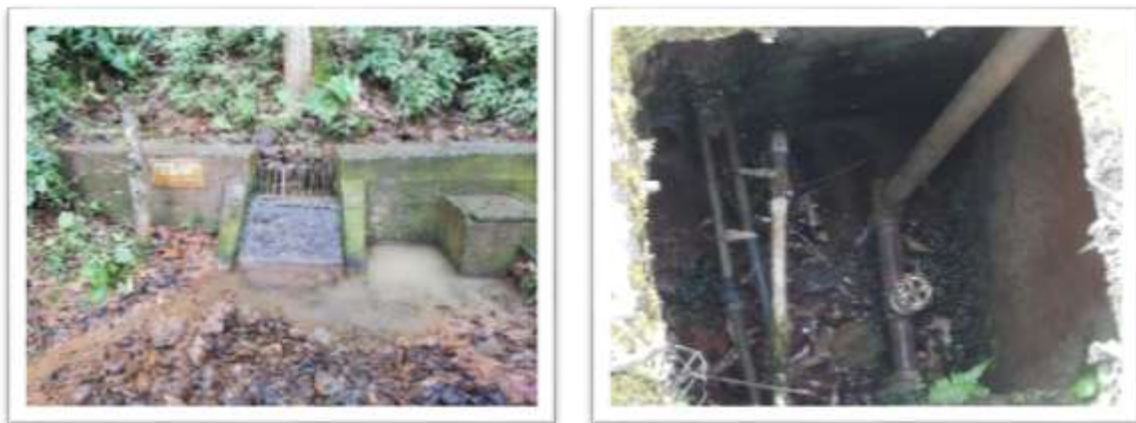
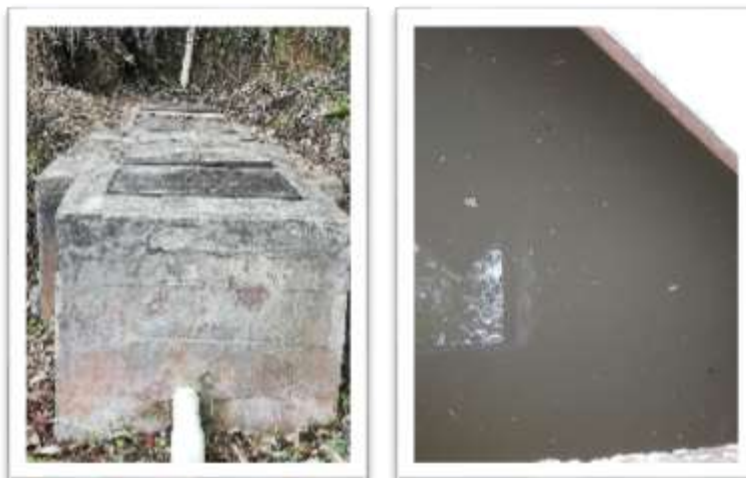
La bocatoma y el desarenador se encuentran en regular estado, a los tanques les falta sistema de medición de niveles. No tienen sistema de cloración.

Registro fotográfico acueducto rural Asuabrisas

El estado del nacimiento donde se localiza la fuente abastecedora se ve afectada por un asentamiento indígena aguas arriba de la bocatoma, las plantaciones y el déficit de cobertura forestal protectora.
