**INFORME FINAL DE VISITA FISCAL
DENUNCIA CIUDADANA DC-35-2023**

**MUNICIPIO DE EL VIJES
VALLE DEL CAUCA**

**CONTRALORÍA DEPARTAMENTAL DEL VALLE
Santiago de Cali, septiembre de 2023**

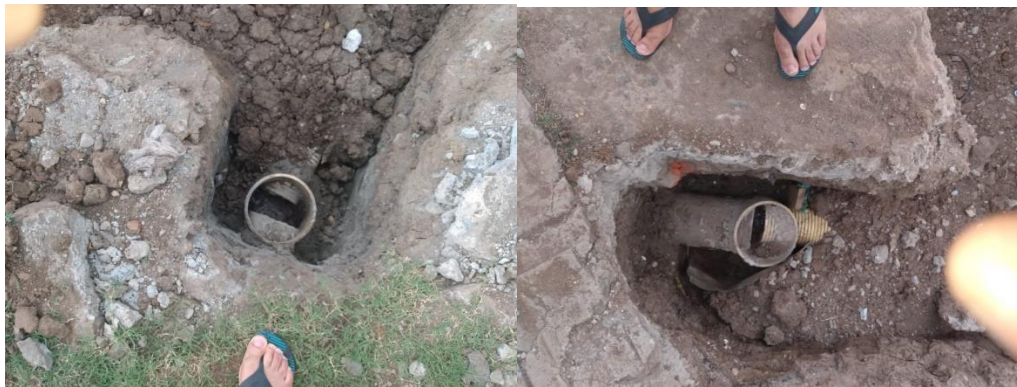
La obra se encontraba en etapa de relleno con material apropiado, según lo manifestado por algunos transeúntes habitantes de esta zona, la tubería fue enterrada aproximadamente a unos 90 cm de profundidad.

El cambio de tubería realizado, según lo manifestado por los trabajadores y los habitantes de la zona solo se realizó hasta donde se une la vía pública y la zona blanda, donde se realizó un empalme, como se muestra en las siguientes imágenes:

Teniendo en cuenta que las obras estaban en ejecución y que el ingeniero residente manifestó que se tomarían las medidas para subsanar las deficiencias, se programó nueva visita y en esta se determinó lo siguiente:

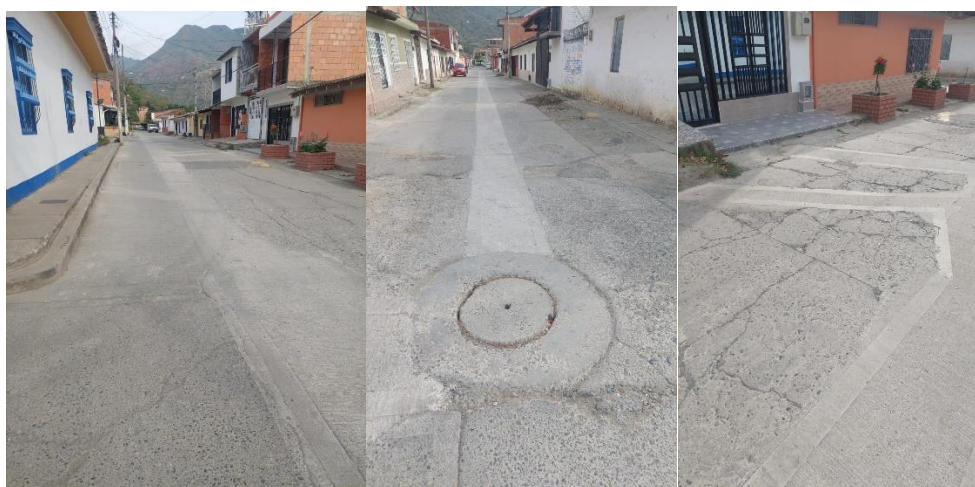
Durante la visita de campo se realizaron tomas fotográficas de apoyo, a fin de presentar las evidencias de como quedo la obra ya terminada, es importante establecer, que se culminaron las actividades y se acataron las recomendaciones dadas respecto al manejo de los escombros.

Vía Intervenido

Red Alcantarillado Principal

Conexión con las viviendas

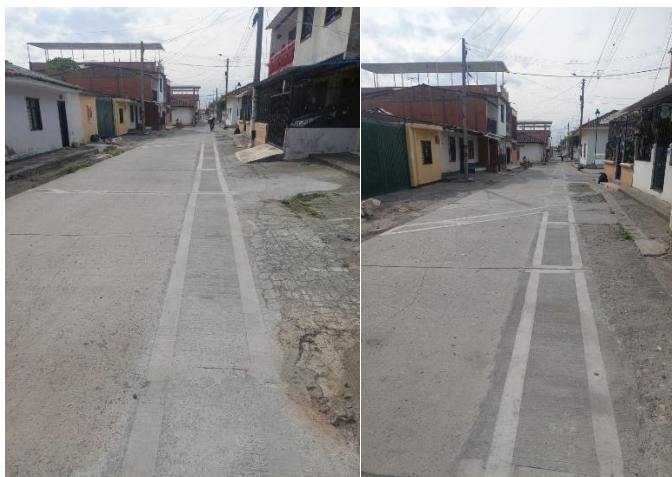
Las actividades fueron concluidas, se realizó la reposición del alcantarillado en la zona referenciada Villa Cangrejo, así mismo se dialogó con la comunidad y esta manifestó que después de la visita realizada por la Dirección Técnica de Recursos Naturales, se tomaron las medidas solicitadas, se realizó el retiro del material (escombros y otros) y se culminó con la instalación de cada una de las viviendas al colector principal, a la fecha el alcantarillado sanitario se encuentra funcionando sin ningún inconveniente.
