**INFORME DE AUDITORÍA GUBERNAMENTAL
CON ENFOQUE INTEGRAL
Modalidad Especial
Calidad del Agua y estado de los sistemas de Tratamiento de Aguas
Residuales en la Zona Rural del Municipio de Ansermanuevo**

**MUNICIPIO DE ANSERMANUEVO VALLE DEL CAUCA
VIGENCIA 2017**

**CONTRALORÍA DEPARTAMENTAL DEL VALLE DEL CAUCA
SANTIAGO DE CALI**

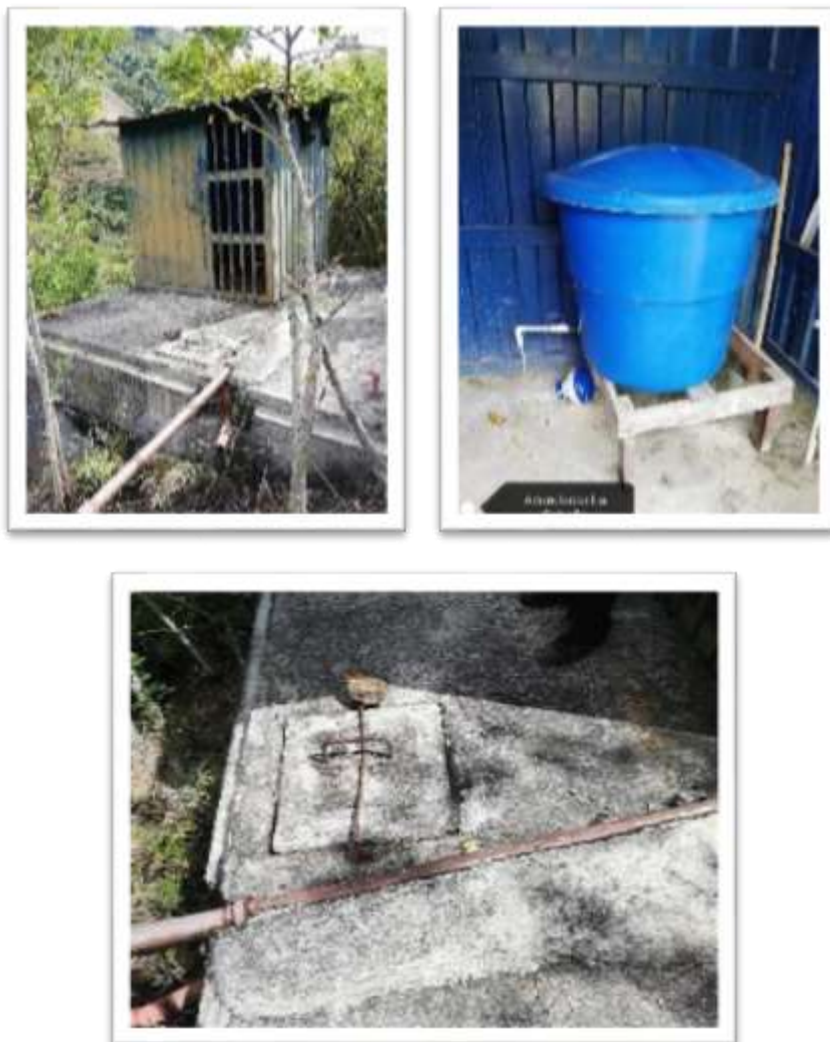
Registro fotográfico acueducto La Cabaña

El acueducto rural La Cabaña suministra el servicio a la vereda que lleva su nombre. Es operado por la junta de acción comunal; cuenta con 27 suscriptores.

La bocatoma y el tanque de almacenamiento se encuentran en regular estado. La cloración le realiza de manera manual con un valde.

La fuente de abastecimiento se ve afectada por la ganadería

Según los resultados de las muestras tomadas por la UES Valle, el agua que se les está suministrando a estas comunidades, no es apta para el consumo humano, el nivel de riesgo, es alto. Los parámetros que están por fuera de los rangos de la norma son cloro residual, turbiedad, coliformes totales, E. Coli. El concepto sanitario es desfavorable

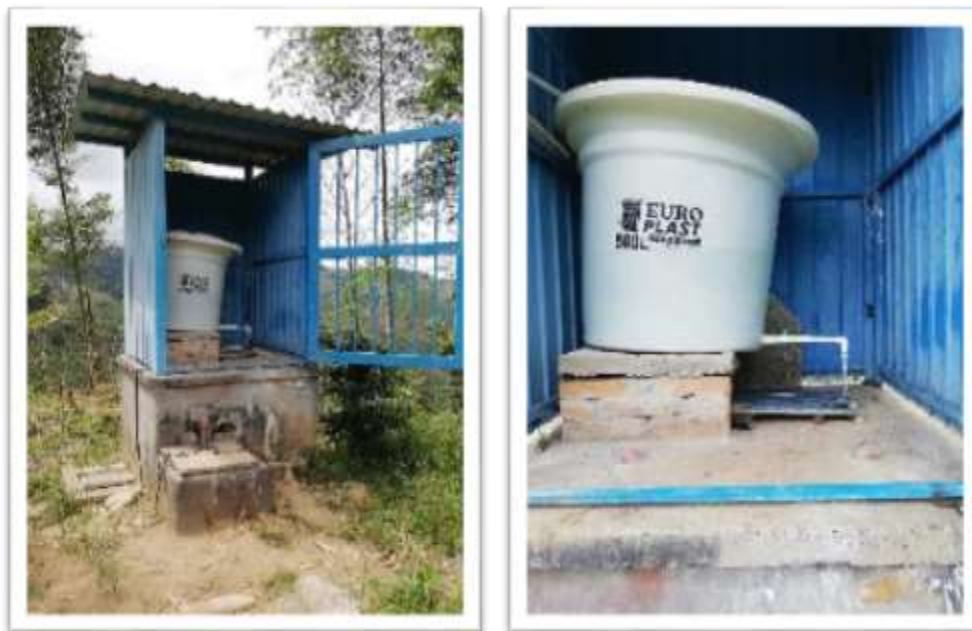
Registro fotográfico acueducto de La Honduras

El acueducto rural La Honduras suministra el servicio a la vereda que lleva su nombre. Es operado por la junta de acueducto, cuenta con 36 suscriptores.

El sistema está compuesto por bocatoma, desarenador y tanques de almacenamiento. Los tanques de almacenamiento se encuentran en mal estado. Tienen sistema de cloración, hace 3 meses lo están utilizando

Según los resultados de las muestras tomadas por la UES Valle, el agua que se les está suministrando a esta comunidad, no es apta para el consumo humano, el nivel de riesgo, es inviable sanitariamente. Los parámetros que están por fuera de los rangos de la norma son cloro residual, turbiedad coliformes totales, E. Coli. El concepto sanitario es desfavorable.

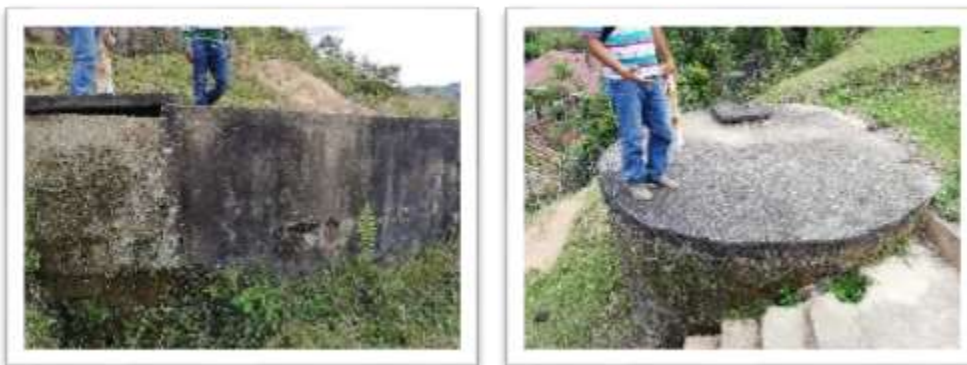
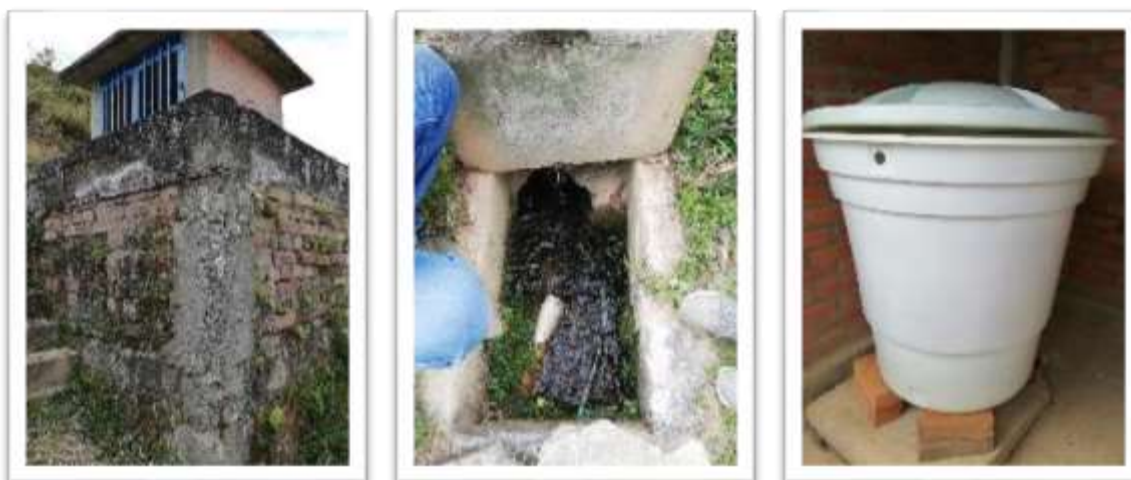
Registro fotográfico acueducto Salazar

El acueducto rural de Salazar, suministra el servicio a las veredas Salazar y Alto Bonito. Es operado por la junta de acción comunal. Cuenta con 181 suscriptores.

La bocatoma y el desarenador lo comparten con Acuavalle.

Tiene una especie de sedimentadores en regular estado, al igual que el desarenador.

La fuente de abastecimiento se ve afectada por ganadería, las aguas mieles del proceso del café y las cocheras.

Según los resultados de las muestras tomadas por la UES Valle, el agua que se les está suministrando a esta comunidad, no es apta para el consumo humano, el nivel de riesgo, es inviable sanitariamente. Los parámetros que están por fuera de los rangos de la norma son cloro residual, color, turbiedad, nitritos coliformes totales, E. Coli. El concepto sanitario es desfavorable.

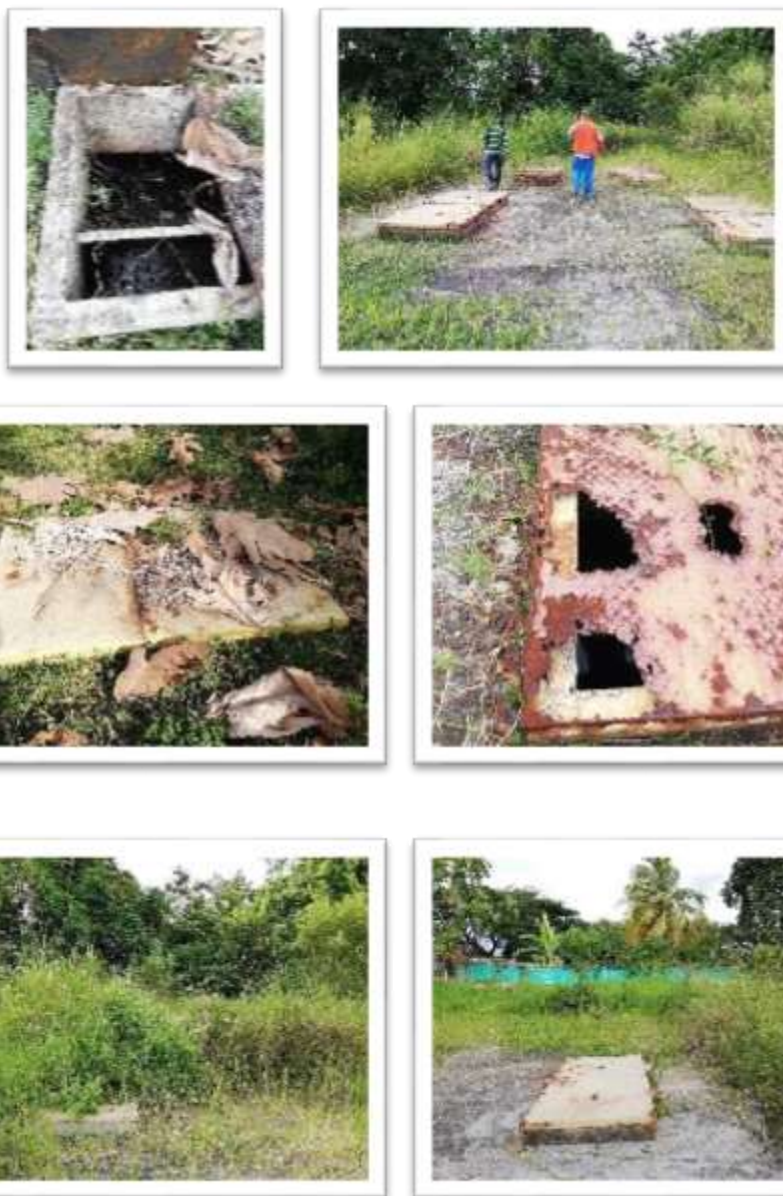
Registro fotográfico planta de tratamiento vereda Gramalote

La planta de tratamiento de aguas residuales se encuentra ubicado en la vereda Gramalote en el municipio de Ansermanuevo, cuenca hidrográfica del río Chancos. La planta de tratamiento está compuesta de la siguiente manera:

- Rejilla de barra metálica: cuya función es retener sólidos gruesos que se encuentren en el agua.
- Desarenador: es una estructura hidráulica para eliminar la arena presente en las aguas residuales. Actualmente se encuentra totalmente colmatada, no está cumpliendo su función.
- El tratamiento primario se realiza mediante tanques sépticos, con el propósito de reducir los sólidos en suspensión del agua residual. Debido a que no se les realiza mantenimiento a las estructuras, no se cumple la función de la sedimentación de las partículas. Se presenta almacenamiento de aceites y grasas, porque no se ha hecho la remoción respectiva.
- Lechos de secados: no están operando, están cubierto de maleza

A la planta de tratamiento no le está entrando agua residual, posiblemente debe estar obstruida la tubería del afluente. Se está descargado directamente sin ingresar al sistema.

Las tapas metálicas de las diferentes estructuras están completamente deterioradas por la corrosión.

No se evidencian las bombas de extracción de lodos.

La planta está en total abandono, llena de vegetación, lo que indica falta de mantenimiento y operación.

Se evidencio que la planta de tratamiento de aguas residuales de la vereda Gramalote no está en funcionamiento y no se le realiza ningún tipo de mantenimiento, generando su deterioro.
