**INFORME DE AUDITORÍA GUBERNAMENTAL  
CON ENFOQUE INTEGRAL  
Modalidad Especial  
Calidad del Agua y estado de los sistemas de Tratamiento de Aguas  
Residuales en la Zona Rural del Municipio de La Victoria**

**MUNICIPIO DE LA VICTORIA VALLE DEL CAUCA  
VIGENCIA 2017**

**CONTRALORÍA DEPARTAMENTAL DEL VALLE DEL CAUCA  
SANTIAGO DE CALI**

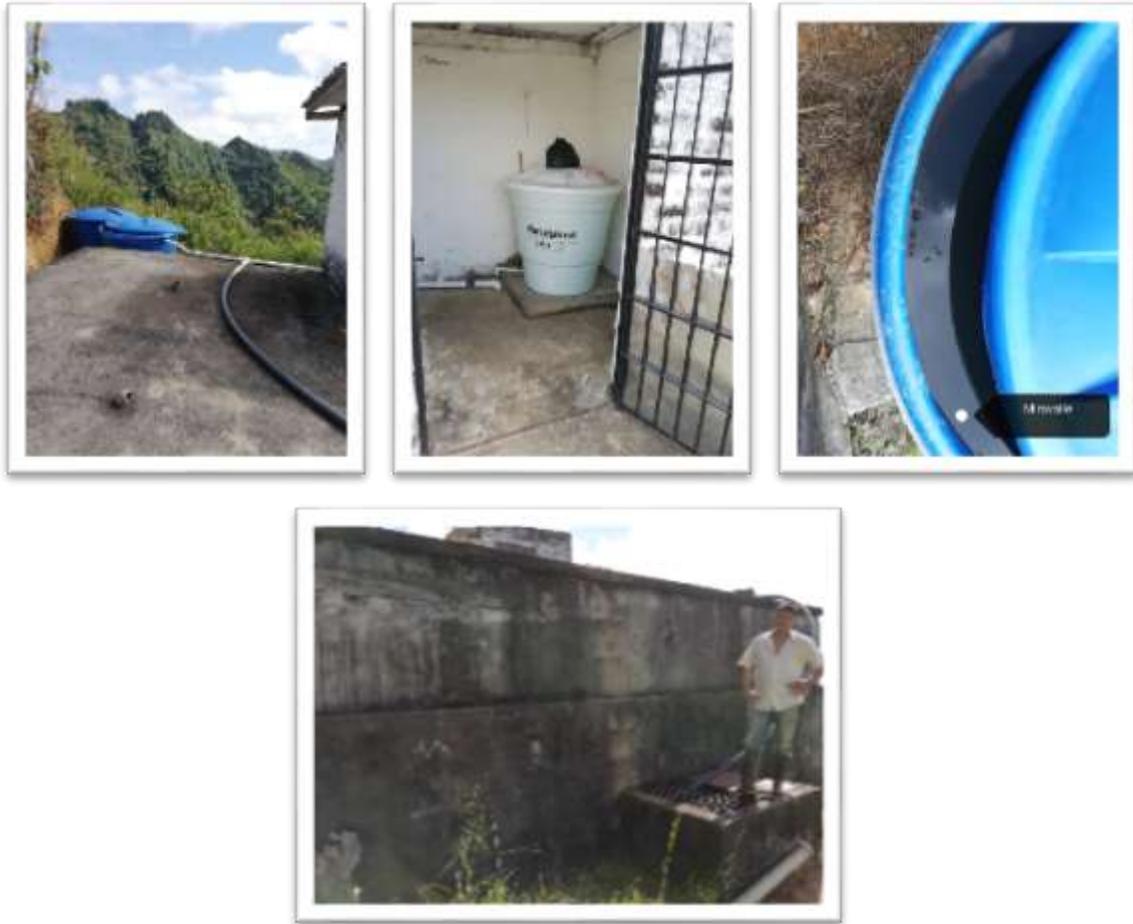
Registro fotográfico acueducto La Esperanza- Acuamir

El acueducto rural de La Esperanza Acuamir, suministra el servicio a la vereda Miravalle, es operado por la Junta de acueducto Acuamir cuenta con 102 suscriptores.

Tiene 2 sistemas por bombeo y gravedad, actualmente solo utilizan el sistema por gravedad. El sistema por gravedad no tiene desarenador; los filtros no tienen lecho filtrante, desde hace 3 meses se esa clorando, pero no de manera constante. El tanque de almacenamiento presenta filtraciones.

El sistema de distribución es por sectores, se presta en promedio 4 horas, una vez a la semana.

Según los resultados de las muestras tomadas por la UES Valle, el agua que se le está suministrando a la comunidad no es apta para consumo humano, pues el nivel de riesgo es inviable sanitariamente; los parámetros que están por fuera de los rangos de la norma son: cloro residual, turbiedad, coliformes totales, Ecoli, color y turbiedad. La presencia de coliformes totales y escherichia coli indica que el agua suministrada está contaminada con excremento y tienen potencial de causar enfermedades.

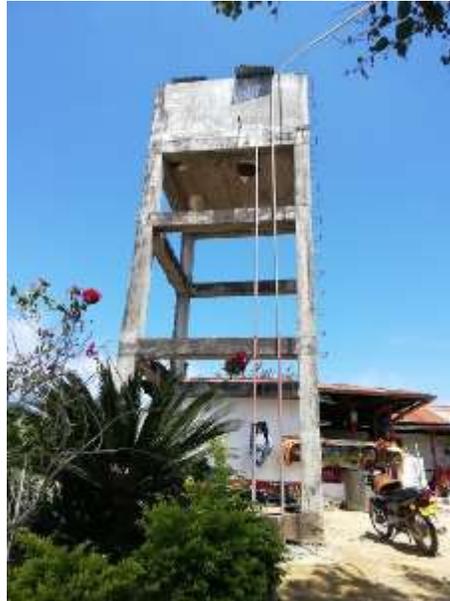
Registro fotográfico acueducto rural del Preludio

El acueducto rural Prelundio, suministra el servicio al corregimiento Táguales, es operado por Junta de acueducto, cuenta con 26 suscriptores.

El sistema funciona por bombeo, la cloración no es constante, cada 8 días lo aplican.

El sistema de distribución es por sectores, se presta en promedio 4 horas, una vez a la semana.

El tanque de almacenamiento es elevado y no tiene tapa, está expuesto

La bocatoma y el desarenador se encuentran en regular estado, a los tanques les falta sistema de medición de niveles. No tienen sistema de cloración.

Según los resultados de las muestras tomadas por la UES Valle, el agua que se le está suministrando a la comunidad no es apta para consumo humano, pues el nivel de riesgo es alto, los parámetros que están por fuera de los rangos de la norma son: cloro residual y coliformes totales.
